## APROVADO COM APONTAMENTO

## APRESENTAÇÃO

| NO. LAUDO: | 4669575 |
| MODELO: | VERONA GLX |

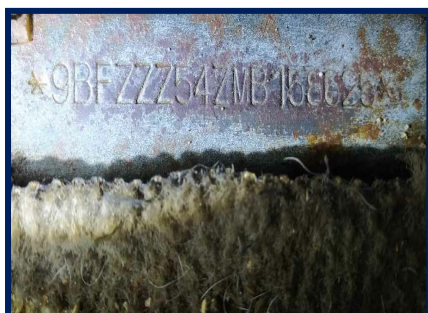
Chassi

| NUMERAÇÃO IDENTIFICADORA : | DENTRO DOS PADRÕES HABITUAIS DO FABRICANTE |
| CHAPA SUPORTE : | REGIÃO ÍNTEGRA |

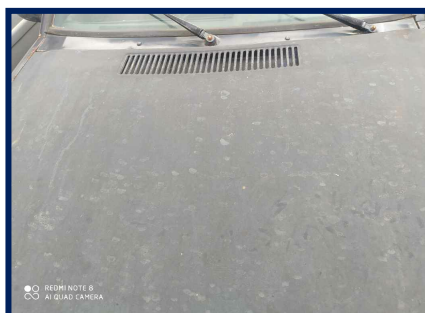
Motor

NUMERAÇÃO OBSTRUÍDA (NECESSÁRIA REALIZAÇÃO DE DESMONTAGEM DE PEÇAS);

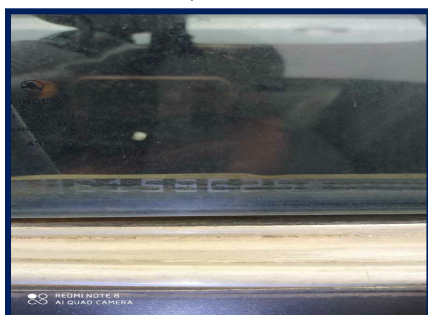
Gravação do vidro

| PARABRISA : | GRAVAÇÃO ORIGINAL / COINCIDE COM O CHASSI |

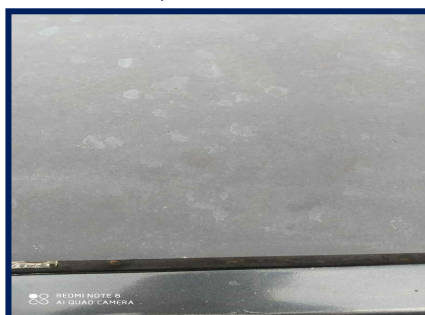
Etiqueta ETA Motor

| ETA MOTOR : | AUSENTE/REMOVIDA (PASSÍVEL DE REGULARIZAÇÃO) |

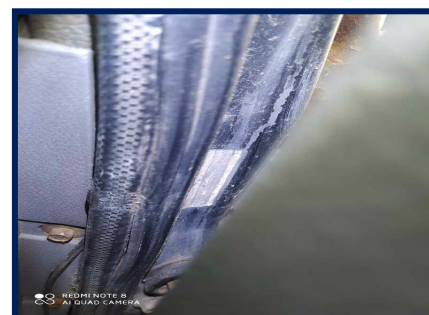
Foto eta coluna

| ETA BATENTE DA PORTA : | ILEGÍVEL/DANIFICADA (UM OU MAIS CARACTERES) |

PASSIVEL DE REGULARIZAÇÃO: ETA DO BATENTE DA PORTA ÍLEGIVEL | DISPENSA PARECER: NUMERO DO MOTOR SEM VISUALIZAÇÃO/ACESSO; ETA DO MOTOR SEM VISUALIZAÇÃO | CONSTA OFERTA EM LEILÃO
