## APROVADO COM APONTAMENTO

## DADOS GERAIS DO VEÍCULO

| NO. LAUDO: | 4670568 |
| MODELO: | FIAT/STILO FLEX |

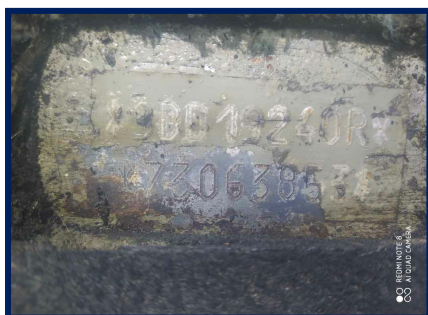
Chassi

| NUMERAÇÃO IDENTIFICADORA : | PRINCÍPIO DE FERRUGEM/OXIDAÇÃO |
| CHAPA SUPORTE : | REGIÃO ÍNTEGRA |

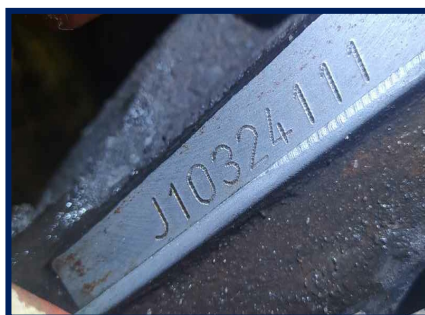
Motor

DENTRO DOS PADRÕES HABITUAIS DO FABRICANTE  
É A MESMA QUE CONSTA NA BIN OU CRLV

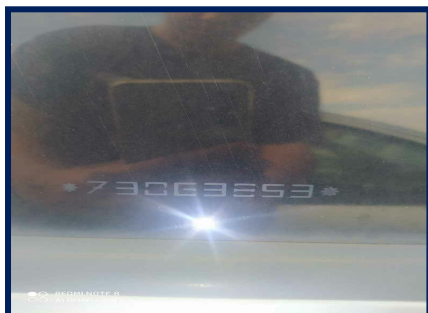
Gravação do vidro

| PARABRISA : | SEM GRAVAÇÃO |
| PORTA DIANTE. ESQ. : | SEM GRAVAÇÃO |
| PORTA TRAS. ESQ / LAT TRAS. ESQ. : | SEM GRAVAÇÃO |
| VIGIA TRASEIRO. : | GRAVAÇÃO ORIGINAL / COINCIDE COM O CHASSI |
| PORTA TRAS. DIR / LAT TRAS. DIR. : | GRAVAÇÃO ORIGINAL / COINCIDE COM O CHASSI |
| PORTA DIANTE. DIR. : | GRAVAÇÃO ORIGINAL / COINCIDE COM O CHASSI |

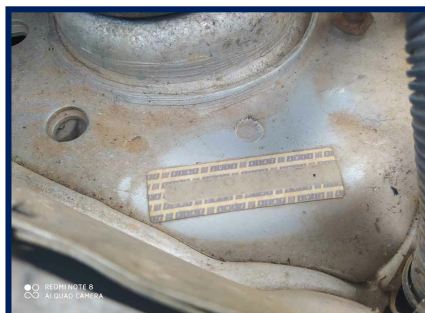
Etiqueta ETA Motor

| ETA MOTOR : | ILEGÍVEL/DANIFICADA (UM OU MAIS CARACTERES) |

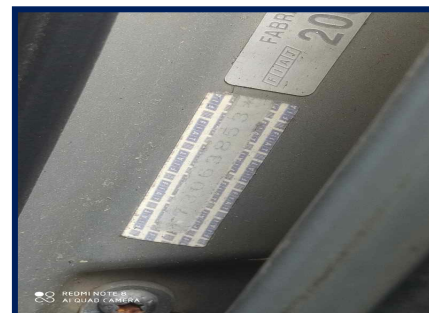
Foto eta coluna

| ETA BATENTE DA PORTA : | ETA DENTRO DOS PADRÕES / NUMERAÇÃO COINCIDE COM O CHASSI |
