## NÃO CONFORME

## DADOS GERAIS DO VEÍCULO

NO. LAUDO:	4671185
DATA DE VISTORIA:	28/04/2025 11:24:21
MARCA:	FORD
MODELO:	KA
COR:	PRATA
ANO FABRICAÇÃO:	1997
ANO MODELO:	1998
PLACA:	JNP5830
RENAVAM:	00688347169
KM:	NADA CONSTA
COMBUSTÍVEL:	GASOLINA
UNIDADE:	JACAREI
CLIENTE:	PMSJC

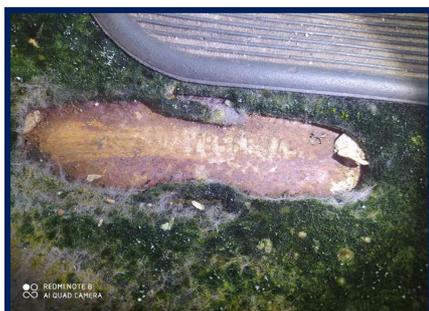
Chassi

NUMERAÇÃO IDENTIFICADORA :	CORROSÃO ACENTUADA (DANIFICANDO UM OU MAIS CARACTERES)
CHAPA SUPORTE :	REGIÃO ÍNTEGRA

PASSIVEL DE REGULARIZAÇÃO: \*CHASSI COM CORROSÃO ACENTUADA SENDO PASSIVEL DE REGULARIZAÇÃO CASO REALIZAR REM\*; ETA BATENTE DA PORTA ILEGÍVEL; VIDRO DIANTEIRO DIREITO E ESQUERDO SEM GRAVAÇÃO | DISPENSA PARECER: NUMERAÇÃO DO MOTOR SEM VISUALIZAÇÃO; ETA DO MOTOR SEM VISUALIZAÇÃO
