SITUAÇÃO GERAL

NÃO CONFORME

DADOS GERAIS DO VEÍCULO

NO. LAUDO:	4672002
DATA DE VISTORIA:	28/04/2025 12:14:43
MARCA:	SCHIFFER
MODELO:	CORDOBA SXE
COR:	AZUL
ANO FABRICAÇÃO:	1998
ANO MODELO:	1999
PLACA:	CRN1058
RENAVAM:	00720438462
KM:	NADA CONSTA
COMBUSTÍVEL:	GASOLINA
UNIDADE:	JACAREI
CLIENTE:	PMSJC

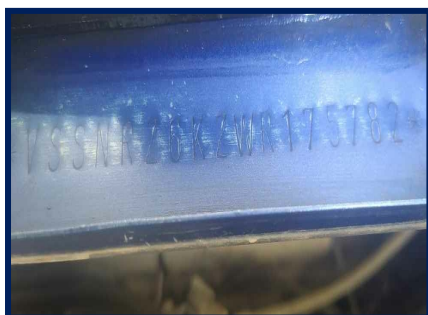
Chassi

NO. CHASSI NA BIN:	VSSNRZ6KZWR175782
NO. CHASSI NO VEÍCULO:	VSSNRZ6KZWR175782
NO. CHASSI NO DOCUMENTO:	VSSNRZ6KZWR175782

NUMERAÇÃO IDENTIFICADORA :	DENTRO DOS PADRÕES HABITUAIS DO FABRICANTE
CHAPA SUPORTE :	REGIÃO ÍNTEGRA

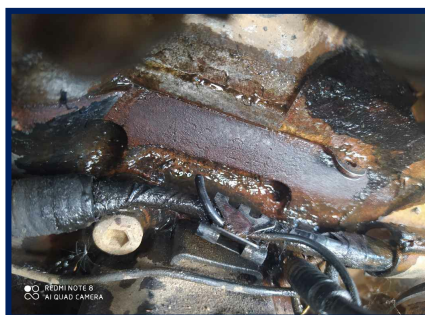
Motor

NO. MOTOR NA BIN:	ACC0214137
NO. MOTOR NO VEÍCULO:	0
NO. MOTOR NO DOCUMENTO:	0

FERRUGEM/CORROSÃO, NÃO SENDO POSSÍVEL VERIFICAR A ORIGINALIDADE DA GRAVAÇÃO

NUMERO DO MOTOR COM CORROSÃO ACENTUADA; PLACAS DESBOTADAS; PARÁ-BRISA SEM GRAVAÇÃO, VIDRO DA PORTA DIANTEIRA DIREITA SEM GRAVAÇÃO | DISPENSA PARECER: ETA DA PORTA SEM VISUALIZAÇÃO;

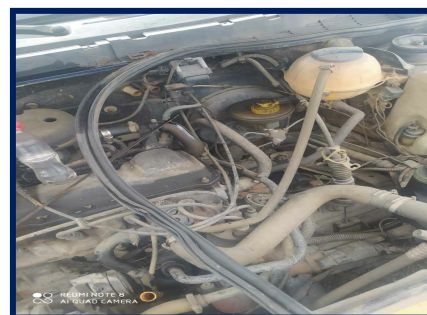
Câmbio

NO. CÂMBIO NA BIN:	NÃO CONSTA
NO. CÂMBIO NO VEÍCULO:	OBSTRUIDA

NUMERAÇÃO OBSTRUÍDA (ITEM EXCLUÍDO DO PARECER)

NÃO POSSUI CADASTRO NA BIN

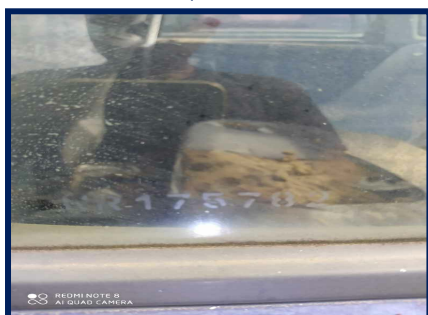
Gravação do vidro

PARABRISA :	SEM GRAVAÇÃO
PORTA DIANTE. ESQ. :	GRAVAÇÃO ORIGINAL / COINCIDE COM O CHASSI
PORTA TRAS. ESQ / LAT TRAS. ESQ. :	GRAVAÇÃO ORIGINAL / COINCIDE COM O CHASSI
VIGIA TRASEIRO. :	GRAVAÇÃO ORIGINAL / COINCIDE COM O CHASSI
PORTA TRAS. DIR / LAT TRAS. DIR. :	GRAVAÇÃO ORIGINAL / COINCIDE COM O CHASSI
PORTA DIANTE. DIR. :	SEM GRAVAÇÃO

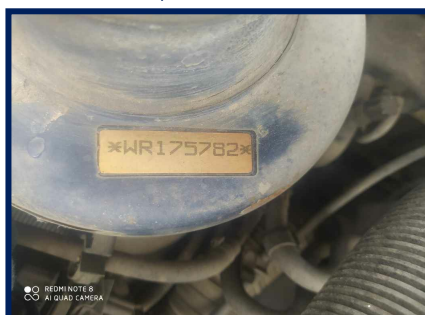
Etiqueta ETA Motor

ETA MOTOR :	ETA DENTRO DOS PADRÕES / NUMERAÇÃO COINCIDE COM O CHASSI
ETA BATENTE DA PORTA :	ILEGÍVEL/DANIFICADA (UM OU MAIS CARACTERES)
ETA ASSOALHO :	NÃO OBRIGATÓRIO
PLAQUETA ANO FABRICAÇÃO :	PLAQUETA OK (NACIONAIS E IMPORT. APÓS 1999)
