## DADOS GERAIS DO VEÍCULO

| NO. LAUDO: | 4674231 |
| MARCA: | VOLKSWAGEN |
| MODELO: | KOMBI |

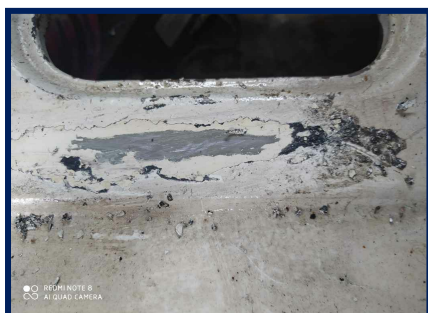
Chassi

| NUMERAÇÃO IDENTIFICADORA : | ILEGÍVEL/DANIFICADA/REFORÇADA/INCOMPLETA/LIXADA |
| CHAPA SUPORTE : | REGIÃO EM MÁS CONDIÇÕES, SENDO SUGERIDO A ANÁLISE POR ORGÃO OFICIAL |

\*NUMERAÇÃO DO CHASSI LIXADA, CARACTERIZANDO SUSPEITA DE ADULTERAÇÃO\*; VEÍCULO SEM MOTOR; ETAS AUSENTES; TODOS OS VIDROS DO VEÍCULO SEM GRAVAÇÃO DO CHASSI

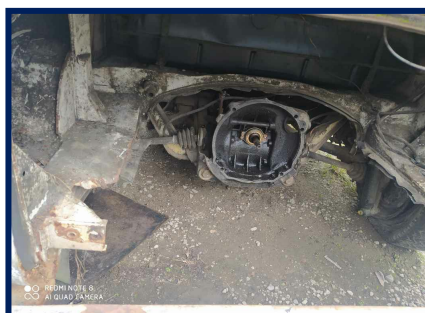
Motor

NUMERAÇÃO AUSENTE

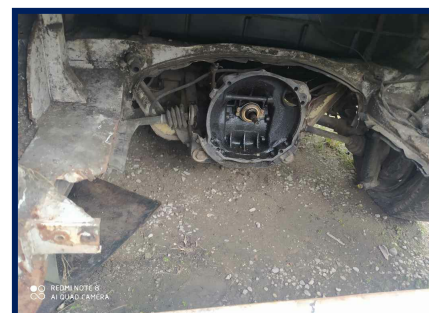
Câmbio

NUMERAÇÃO OBSTRUÍDA (ITEM EXCLUÍDO DO PARECER)

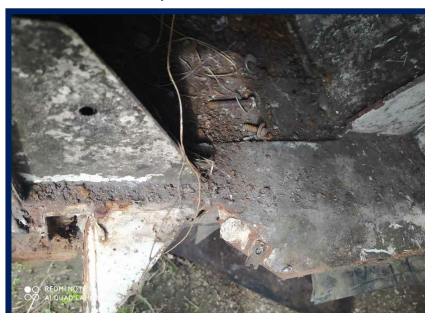
Etiqueta ETA Motor

| ETA MOTOR : | AUSENTE/REMOVIDA (PASSÍVEL DE REGULARIZAÇÃO) |
