## APROVADO COM APONTAMENTO

## DADOS GERAIS DO VEÍCULO

| NO. LAUDO: | 4674949 |
| MODELO: | FIAT/PALIO WK ATTRAC 1.4 |

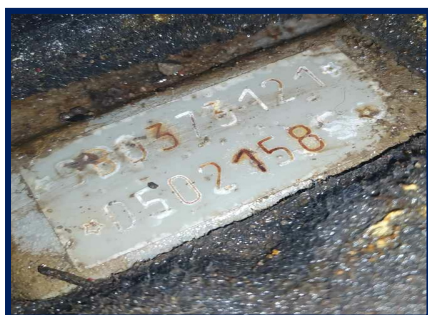
Chassi

| NO. CHASSI NO VEÍCULO: | 9BD37312105021585 |

| NUMERAÇÃO IDENTIFICADORA : | DENTRO DOS PADRÕES HABITUAIS DO FABRICANTE |
| CHAPA SUPORTE : | REGIÃO ÍNTEGRA |

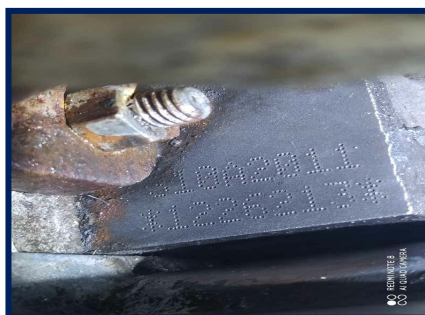
Motor

| NO. MOTOR NO VEÍCULO: | 310A20111226213 |

DENTRO DOS PADRÕES HABITUAIS DO FABRICANTE  
É A MESMA QUE CONSTA NA BIN OU CRLV

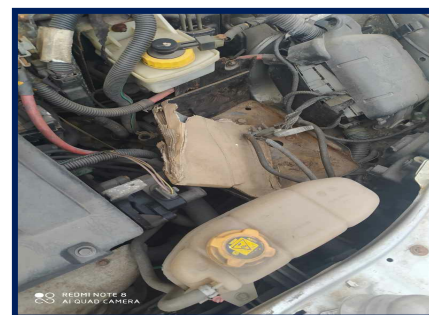
Câmbio

| NO. CÂMBIO NO VEÍCULO: | OBSTRUIDA |

NUMERAÇÃO OBSTRUÍDA (ITEM EXCLUÍDO DO PARECER)  
NÃO POSSUI CADASTRO NA BIN

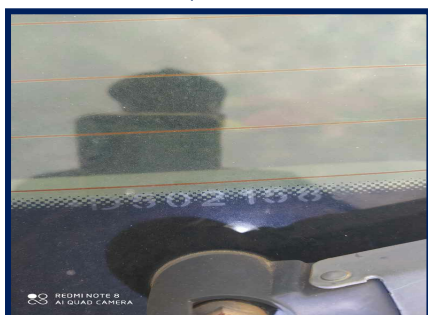
Gravação do vidro

| PARABRISA : | GRAVAÇÃO ORIGINAL / COINCIDE COM O CHASSI |
| PORTA DIANTE. ESQ. : | SEM GRAVAÇÃO |
| PORTA DIANTE. DIR. : | SEM GRAVAÇÃO |

ETA DO MOTOR E BATENTE DA PORTA ILEGÍVEL | VIDRO DIANTEIRO ESQUERDO E DIREITO SEM VISUALIZAÇÃO | CONSTA OFERTA EM LEILÃO

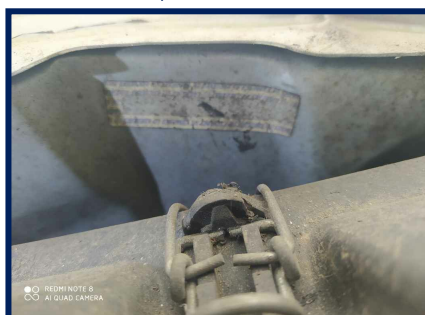
Etiqueta ETA Motor

| ETA MOTOR : | ILEGÍVEL/DANIFICADA (UM OU MAIS CARACTERES) |

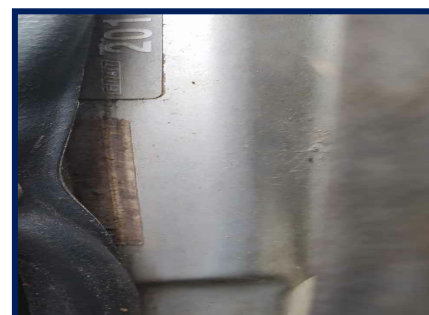
Foto eta coluna

| ETA BATENTE DA PORTA : | ILEGÍVEL/DANIFICADA (UM OU MAIS CARACTERES) |
