## SITUAÇÃO GERAL

## APROVADO COM APONTAMENTO

| NO. LAUDO: | 4676884 |
| MODELO: | CORSA WIND |

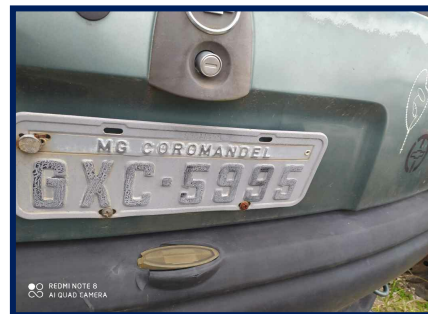
Placa

ETA DO MOTOR ILEGÍVEL; PLACAS DESBOTADAS; PARÁ-BRISA SEM GRAVAÇÃO; POSSUI RESTRIÇÕES JUDICIAIS

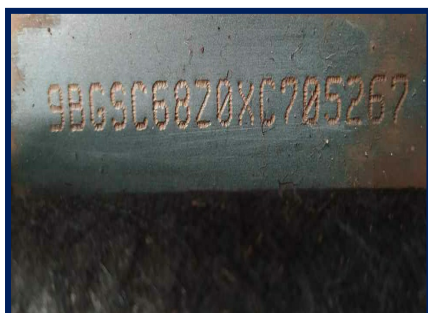
Chassi

| NUMERAÇÃO IDENTIFICADORA : | DENTRO DOS PADRÕES HABITUAIS DO FABRICANTE |
| CHAPA SUPORTE : | REGIÃO ÍNTEGRA |

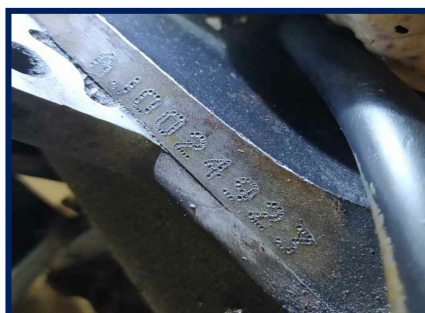
Motor

DENTRO DOS PADRÕES HABITUAIS DO FABRICANTE  
É A MESMA QUE CONSTA NA BIN OU CRLV

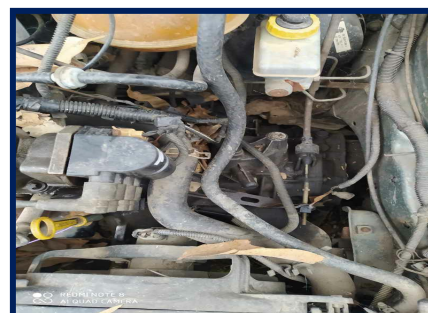
Câmbio

NUMERAÇÃO OBSTRUÍDA (ITEM EXCLUÍDO DO PARECER)  
NÃO POSSUI CADASTRO NA BIN

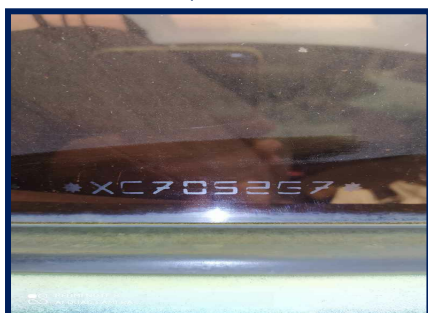
Gravação do vidro

| PARABRISA : | SEM GRAVAÇÃO |

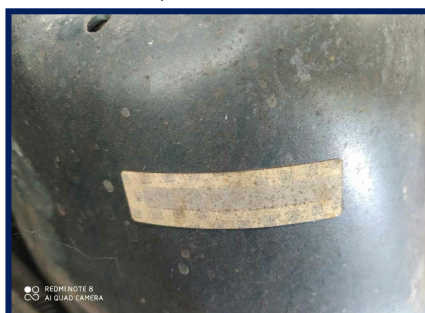
Etiqueta ETA Motor

| ETA MOTOR : | ILEGÍVEL/DANIFICADA (UM OU MAIS CARACTERES) |

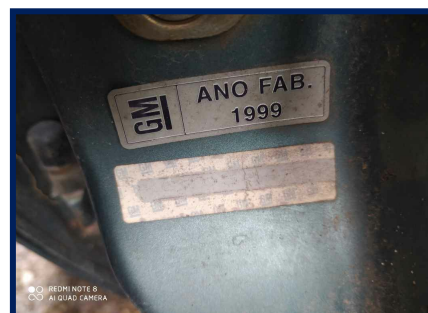
Foto eta coluna

| ETA BATENTE DA PORTA : | ETA DENTRO DOS PADRÕES / NUMERAÇÃO COINCIDE COM O CHASSI |
