## APRESENTAÇÃO

## DADOS GERAIS DO VEÍCULO

| NO. LAUDO: | 4677189 |
| MODELO: | BRAVA ELX |

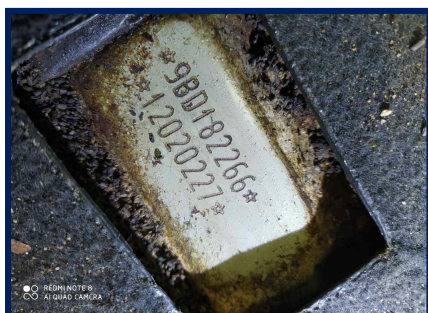
Chassi

| NUMERAÇÃO IDENTIFICADORA : | DENTRO DOS PADRÕES HABITUAIS DO FABRICANTE |
| CHAPA SUPORTE : | REGIÃO ÍNTEGRA |

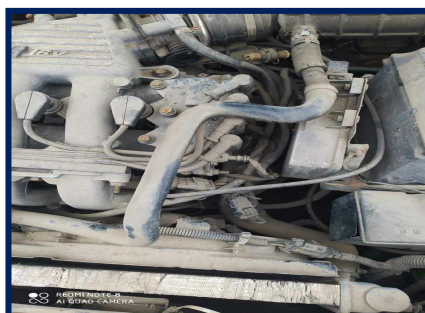
Motor

NUMERAÇÃO OBSTRUÍDA (NECESSÁRIA REALIZAÇÃO DE DESMONTAGEM DE PEÇAS);

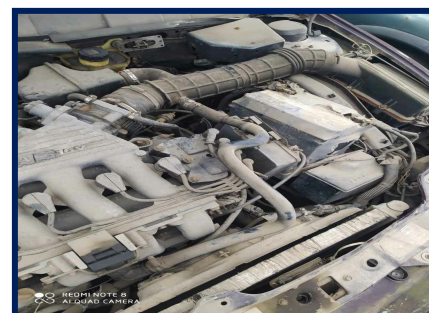
Câmbio

NUMERAÇÃO OBSTRUÍDA (ITEM EXCLUÍDO DO PARECER)

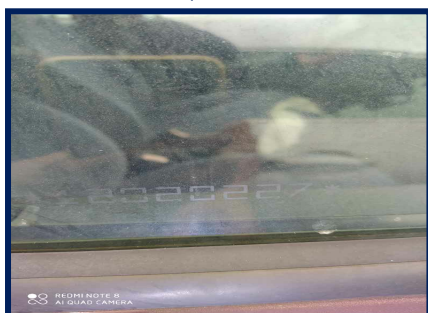
Gravação do vidro

| PARABRISA : | SEM GRAVAÇÃO |

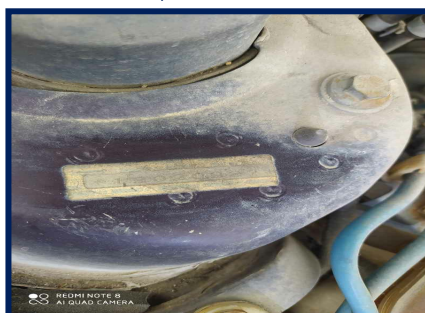
Etiqueta ETA Motor

| ETA MOTOR : | ETA DENTRO DOS PADRÕES / NUMERAÇÃO COINCIDE COM O CHASSI |

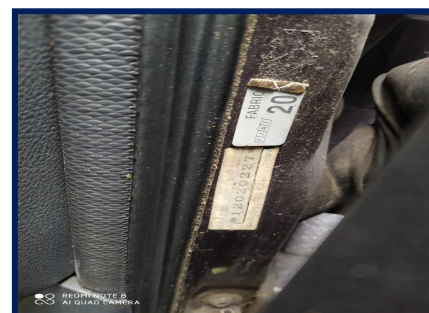
Foto eta coluna

| ETA BATENTE DA PORTA : | ETA DENTRO DOS PADRÕES / NUMERAÇÃO COINCIDE COM O CHASSI |
