NÃO CONFORME

APRESENTAÇÃO

DADOS GERAIS DO VEÍCULO

NO. LAUDO:	4677867
DATA DE VISTORIA:	29/04/2025 11:17:11
MARCA:	FORD
MODELO:	FOCUS GHIA 2.0LHA
COR:	PRATA
ANO FABRICAÇÃO:	2001
ANO MODELO:	2001
PLACA:	DBI2868
RENAVAM:	00756250870
KM:	NADA CONSTA
COMBUSTÍVEL:	GASOLINA
UNIDADE:	JACAREI
CLIENTE:	PMSJC

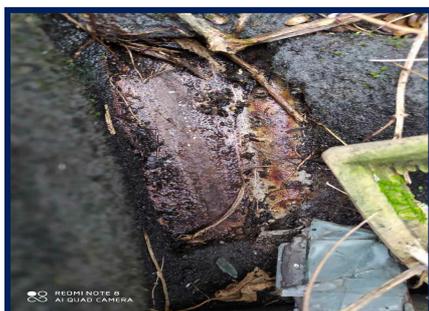
Chassi

NUMERAÇÃO IDENTIFICADORA :	CORROSÃO ACENTUADA (DANIFICANDO UM OU MAIS CARACTERES)
CHAPA SUPORTE :	SEM O REVESTIMENTO DE PINTURA (CONFORME FOTO)

CONSTA OFERTA EM LEILÃO | CHASSI COM CORROSÃO ACENTUADA SEM POSSIVEL VISUALIZAR OS NUMEROS | NUMERAÇÃO DO MOTOR SEM VISUALIZAÇÃO (CONFORME FOTO) | ETA DE IDENTIFICAÇÃO DO MOTOR ILEGIVEL | PLACAS DESBOTADAS Z VIDROS SEM VISUALIZAÇÃO (CONFORME FOTO)

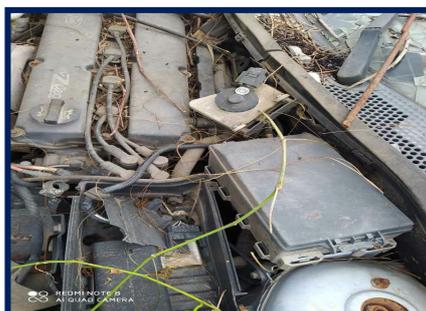
Motor

NUMERAÇÃO OBSTRUÍDA (NECESSÁRIA REALIZAÇÃO DE DESMONTAGEM DE PEÇAS);

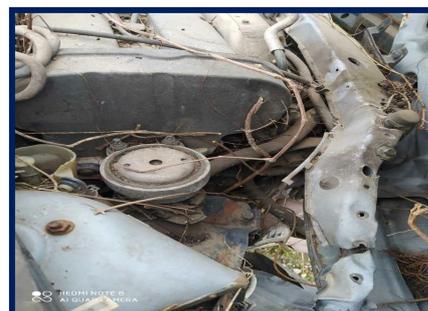
Câmbio

NUMERAÇÃO OBSTRUÍDA (ITEM EXCLUÍDO DO PARECER)

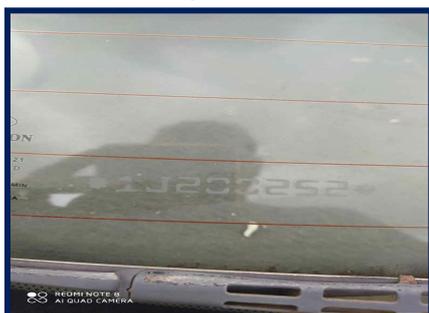
Gravação do vidro

PARABRISA :	GRAVAÇÃO ILEGÍVEL
PORTA DIANTE. ESQ. :	GRAVAÇÃO ILEGÍVEL
PORTA TRAS. ESQ / LAT TRAS. ESQ. :	GRAVAÇÃO ILEGÍVEL
VIGIA TRASEIRO. :	GRAVAÇÃO ILEGÍVEL
PORTA TRAS. DIR / LAT TRAS. DIR. :	GRAVAÇÃO ILEGÍVEL
PORTA DIANTE. DIR. :	GRAVAÇÃO ILEGÍVEL

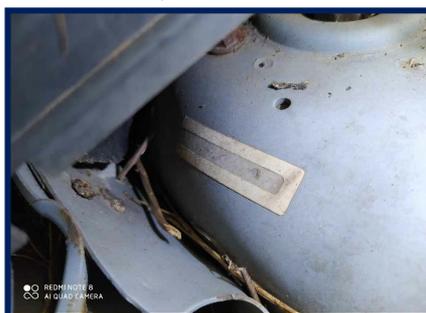
Etiqueta ETA Motor

ETA MOTOR :	ILEGÍVEL/DANIFICADA (UM OU MAIS CARACTERES)
ETA BATENTE DA PORTA :	ETA DENTRO DOS PADRÕES / NUMERAÇÃO COINCIDE COM O CHASSI
ETA ASSOALHO :	NÃO OBRIGATÓRIO
PLAQUETA ANO FABRICAÇÃO :	PLAQUETA OK (NACIONAIS E IMPORT. APÓS 1999)
