## DADOS GERAIS DO VEÍCULO

| NO. LAUDO: | 4679751 |
| MARCA: | CHEVROLET |
| MODELO: | CORSA SUPER |

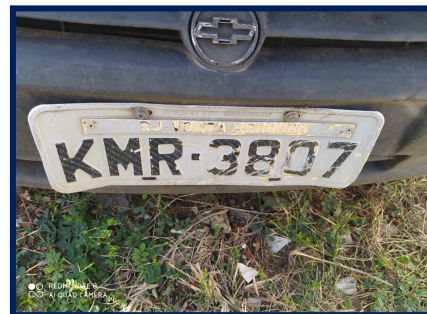
Placa

ETA MOTOR ILEGÍVEL | PLACAS DIANTEIRA DESBOTADA | VIDROS PARA BRISA SEM GRAVAÇÃO | VIDRO DIANTEIRO DIREITO SEM GRAVAÇÃO | NUMERO DE MOTOR DIVERGENTE DA BIN

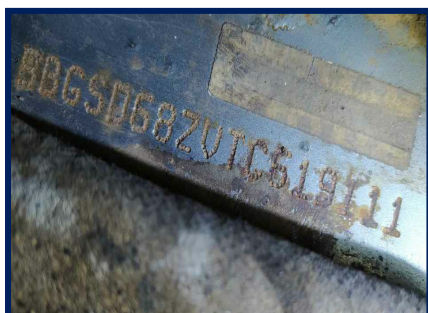
Chassi

| NUMERAÇÃO IDENTIFICADORA : | DENTRO DOS PADRÕES HABITUAIS DO FABRICANTE |
| CHAPA SUPORTE : | REGIÃO ÍNTEGRA |

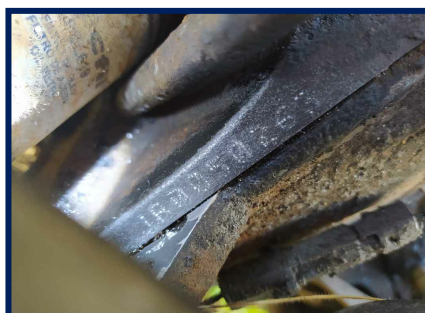
Motor

DENTRO DOS PADRÕES HABITUAIS DO FABRICANTE

NUMERAÇÃO DIVERGENTE DA BIN/CRLV

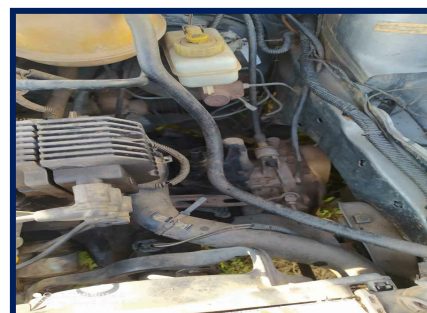
Câmbio

NUMERAÇÃO OBSTRUÍDA (ITEM EXCLUÍDO DO PARECER)

NÃO POSSUI CADASTRO NA BIN

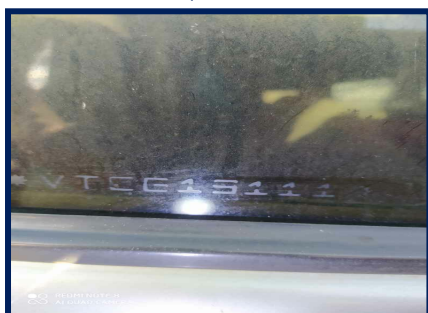
Gravação do vidro

| PARABRISA : | SEM GRAVAÇÃO |
| PORTA DIANTE. DIR. : | SEM GRAVAÇÃO |

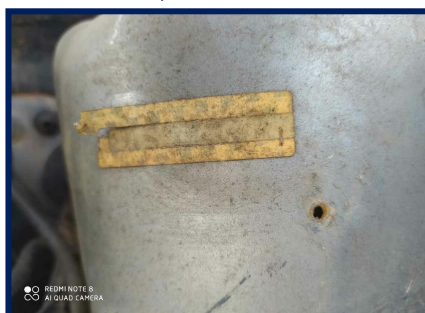
Etiqueta ETA Motor

| ETA MOTOR : | ILEGÍVEL/DANIFICADA (UM OU MAIS CARACTERES) |

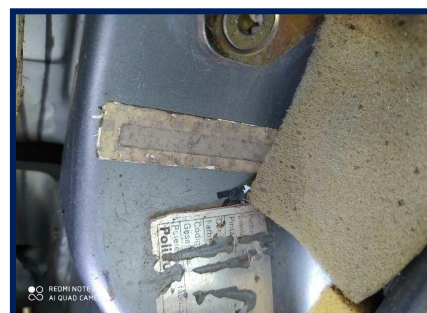
Foto eta coluna

| ETA BATENTE DA PORTA : | ETA DENTRO DOS PADRÕES / NUMERAÇÃO COINCIDE COM O CHASSI |
