## DADOS GERAIS DO VEÍCULO

| NO. LAUDO: | 4662048 |
| MODELO: | PALIO EL |
| PLACA: | CFT1337 |

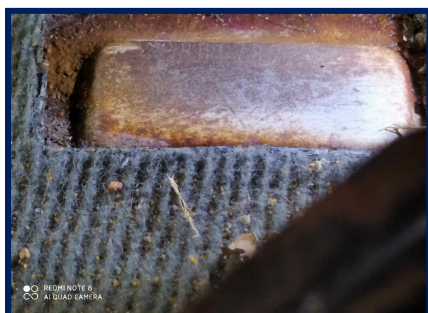
Chassi

| NO. CHASSI NO DOCUMENTO: | 9BD17823T0048754 |

| NUMERAÇÃO IDENTIFICADORA : | CORROSÃO ACENTUADA (DANIFICANDO UM OU MAIS CARACTERES) |
| CHAPA SUPORTE : | SEM O REVESTIMENTO DE PINTURA (CONFORME FOTO) |

PASSIVEL DE REGULARIZAÇÃO: ETA DO MOTOR SEM VISUALIZAÇÃO; PLACAS AVARIADAS; VIDRO DO PARÁ-BRISA E VIGIA NÃO ORIGINAL; NUMERAÇÃO DO MOTOR COINCIDE PARCIALMENTE COM A BIN, PODENDO SER EXIGIDO REGULARIZAÇÃO PELO ÓRGÃO COMPETENTE; \*CHASSI ILEGÍVEL PASSIVEL DE REMARCAÇÃO\*

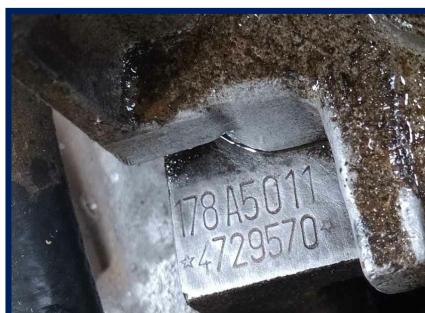
Motor

DENTRO DOS PADRÕES HABITUAIS DO FABRICANTE

COINCIDE PARCIALMENTE COM A BIN, PODENDO SER EXIGIDO REGULARIZAÇÃO PELO ÓRGÃO COMPETENTE

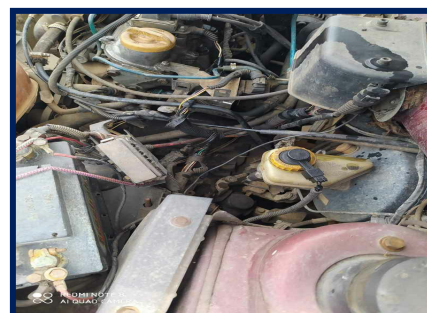
Câmbio

NUMERAÇÃO OBSTRUÍDA (ITEM EXCLUÍDO DO PARECER)

NÃO POSSUI CADASTRO NA BIN

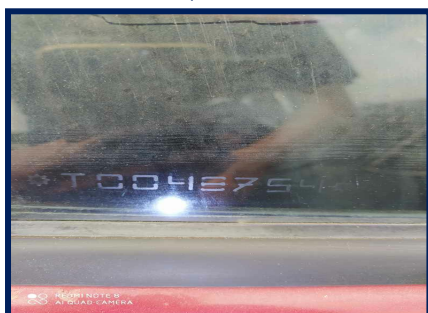
Gravação do vidro

| PARABRISA : | GRAVAÇÃO NÃO ORIGINAL / COINCIDE COM O CHASSI |
| VIGIA TRASEIRO. : | GRAVAÇÃO NÃO ORIGINAL / COINCIDE COM O CHASSI |

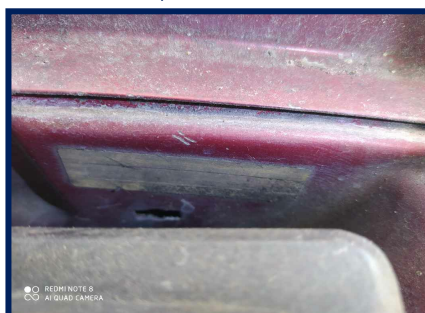
Etiqueta ETA Motor

| ETA MOTOR : | NÃO OBRIGATÓRIO |

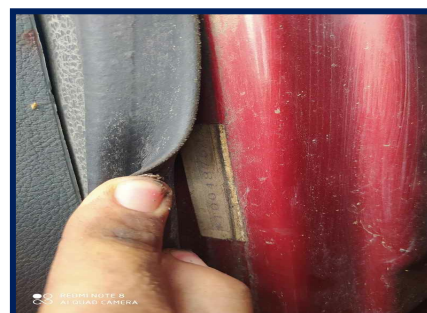
Foto eta coluna

| ETA BATENTE DA PORTA : | ETA DENTRO DOS PADRÕES / NUMERAÇÃO COINCIDE COM O CHASSI |
