## SITUAÇÃO GERAL

NÃO CONFORME

| NO. LAUDO: | 4662268 |
| MODELO: | PALIO EX |

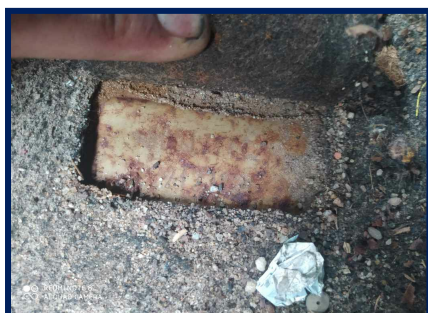
Chassi

| NUMERAÇÃO IDENTIFICADORA : | CORROSÃO ACENTUADA (DANIFICANDO UM OU MAIS CARACTERES) |
| CHAPA SUPORTE : | SEM O REVESTIMENTO DE PINTURA (CONFORME FOTO) |

PASSIVEL DE REGULARIZAÇÃO: ETA DO MOTOR ILEGÍVEL; ETA BATENTE DA PORTA AUSENTE; PARÁ-BRISA SEM GRAVAÇÃO; PLACAS DESBOTADAS, NUMERAÇÃO DO MOTOR COINCIDE PARCIALMENTE COM A BIN, PODENDO SER EXIGIDO REGULARIZAÇÃO PELO ÓRGÃO COMPETENTE | \*NUMERAÇÃO DO CHASSI ILEGÍVEL SENDO PASSIVEL DE REMARCAÇÃO\*

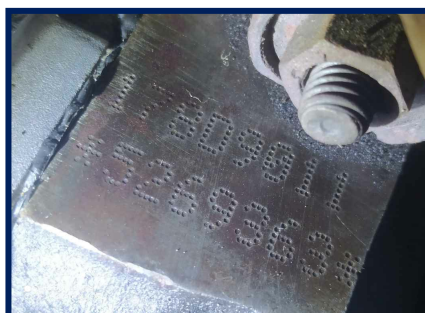
Motor

DENTRO DOS PADRÕES HABITUAIS DO FABRICANTE

COINCIDE PARCIALMENTE COM A BIN, PODENDO SER EXIGIDO REGULARIZAÇÃO PELO ÓRGÃO COMPETENTE

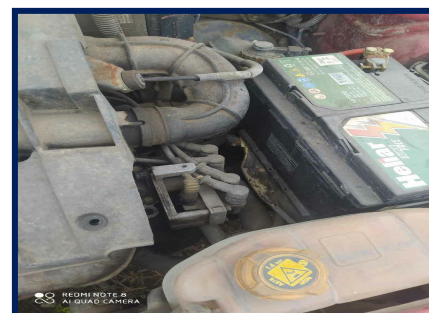
Câmbio

NUMERAÇÃO OBSTRUÍDA (ITEM EXCLUÍDO DO PARECER)

NÃO POSSUI CADASTRO NA BIN

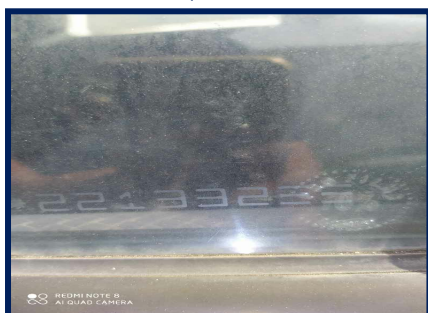
Gravação do vidro

| PARABRISA : | SEM GRAVAÇÃO |

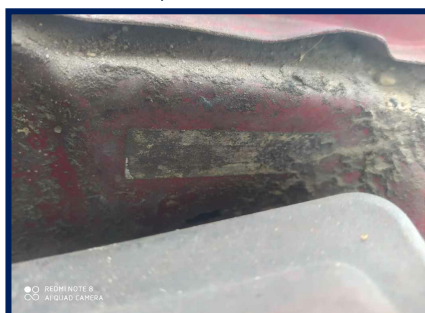
Etiqueta ETA Motor

| ETA MOTOR : | ILEGÍVEL/DANIFICADA (UM OU MAIS CARACTERES) |

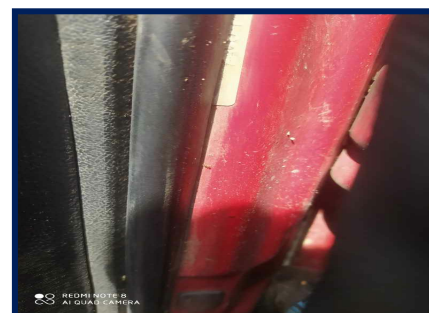
Foto eta coluna

| ETA BATENTE DA PORTA : | AUSENTE/REMOVIDA |
