SITUAÇÃO GERAL

NÃO CONFORME

DADOS GERAIS DO VEÍCULO

NO. LAUDO:	4662366
DATA DE VISTORIA:	24/04/2025 12:02:17
MARCA:	VOLKSWAGEN
MODELO:	GOL I
COR:	BRANCA
ANO FABRICAÇÃO:	1996
ANO MODELO:	1997
PLACA:	CHR0895
RENAVAM:	00667989641
KM:	NADA CONSTA
COMBUSTÍVEL:	GASOLINA
UNIDADE:	JACAREI
CLIENTE:	PMSJC

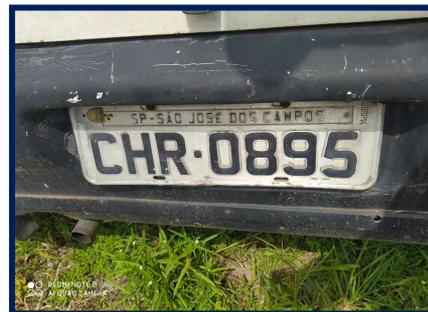
Placa

PASSIVEL DE REGULARIZAÇÃO: ETA MOTOR ILEGIVEL; ETA BATENTE DA PORTA AUSENTE; PLACAS DESBOTADAS; VIDRO DO PARÁ-BRISA SEM GRAVAÇÃO DIANTEIRO DIREITO E ESQUERDO SEM VISUALIZAÇÃO | CONSTA LEILÃO DE SEGURADORA; SINISTRO E ROUBO E FURTO

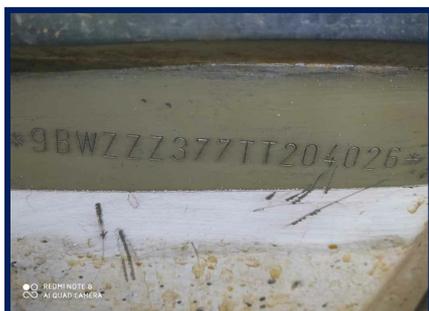
Chassi

NO. CHASSI NA BIN:	9BWZZ377TT204026
NO. CHASSI NO VEÍCULO:	9BWZZ377TT204026
NO. CHASSI NO DOCUMENTO:	9BWZZ377TT204026

NUMERAÇÃO IDENTIFICADORA :	DENTRO DOS PADRÕES HABITUAIS DO FABRICANTE
CHAPA SUPORTE :	REGIÃO ÍNTEGRA

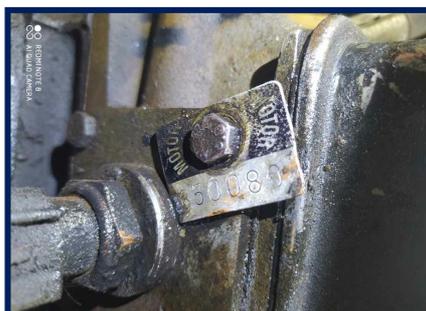
Motor

NO. MOTOR NA BIN:	350080
NO. MOTOR NO VEÍCULO:	350080
NO. MOTOR NO DOCUMENTO:	350080

DENTRO DOS PADRÕES HABITUAIS DO FABRICANTE
 É A MESMA QUE CONSTA NA BIN OU CRLV

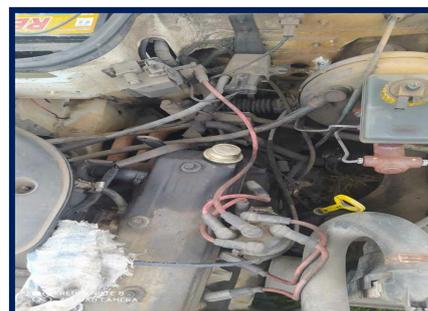
Câmbio

NO. CÂMBIO NA BIN:	NÃO CONSTA
NO. CÂMBIO NO VEÍCULO:	OBSTRUIDA

NUMERAÇÃO OBSTRUÍDA (ITEM EXCLUÍDO DO PARECER)
 NÃO POSSUI CADASTRO NA BIN

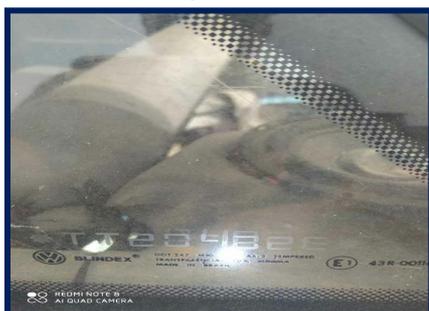
Gravação do vidro

PARABRISA :	SEM GRAVAÇÃO
PORTA DIANTE. ESQ. :	SEM GRAVAÇÃO
PORTA TRAS. ESQ / LAT TRAS. ESQ. :	GRAVAÇÃO ORIGINAL / COINCIDE COM O CHASSI
VIGIA TRASEIRO. :	GRAVAÇÃO ORIGINAL / COINCIDE COM O CHASSI
PORTA TRAS. DIR / LAT TRAS. DIR. :	GRAVAÇÃO ORIGINAL / COINCIDE COM O CHASSI
PORTA DIANTE. DIR. :	SEM GRAVAÇÃO

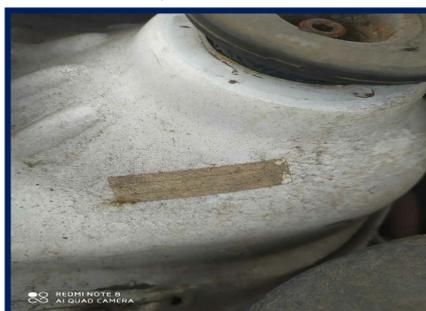
Etiqueta ETA Motor

ETA MOTOR :	ILEGÍVEL/DANIFICADA (UM OU MAIS CARACTERES)
ETA BATENTE DA PORTA :	AUSENTE/REMOVIDA
ETA ASSOALHO :	NÃO OBRIGATÓRIO
PLAQUETA ANO FABRICAÇÃO :	PLAQUETA OK (NACIONAIS E IMPORT. APÓS 1999)
