## APRESENTAÇÃO

## DADOS GERAIS DO VEÍCULO

| NO. LAUDO: | 4662965 |
| PLACA: | BMC3266 |

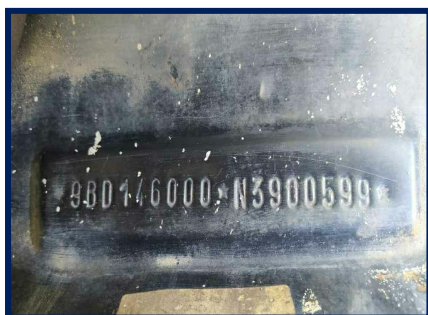
Chassi

| NUMERAÇÃO IDENTIFICADORA : | DENTRO DOS PADRÕES HABITUAIS DO FABRICANTE |
| CHAPA SUPORTE : | REGIÃO ÍNTEGRA |

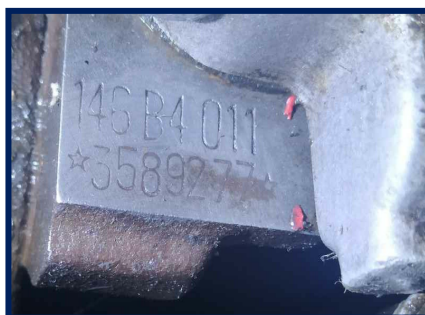
Motor

DENTRO DOS PADRÕES HABITUAIS DO FABRICANTE

COINCIDE PARCIALMENTE COM A BIN, PODENDO SER EXIGIDO REGULARIZAÇÃO PELO ÓRGÃO COMPETENTE

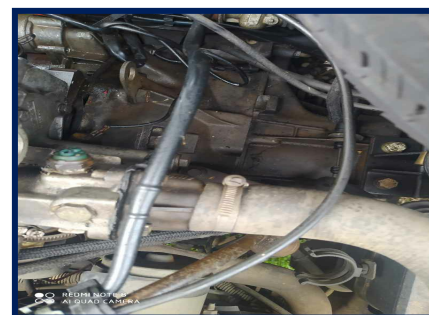
Câmbio

NUMERAÇÃO OBSTRUÍDA (ITEM EXCLUÍDO DO PARECER)

NÃO POSSUI CADASTRO NA BIN

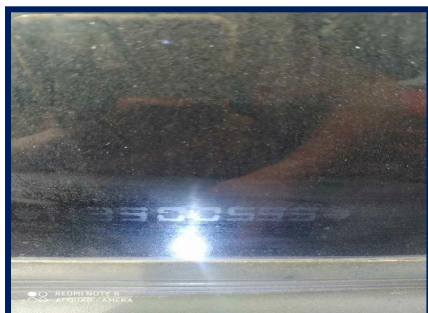
Gravação do vidro

| PARABRISA : | GRAVAÇÃO ORIGINAL / COINCIDE COM O CHASSI |
| PORTA DIANTE. ESQ. : | SEM GRAVAÇÃO |
| PORTA TRAS. ESQ / LAT TRAS. ESQ. : | GRAVAÇÃO ORIGINAL / COINCIDE COM O CHASSI |
| VIGIA TRASEIRO. : | GRAVAÇÃO DIVERGENTE / VESTÍGIOS DE REMOÇÃO |
| PORTA TRAS. DIR / LAT TRAS. DIR. : | GRAVAÇÃO ORIGINAL / COINCIDE COM O CHASSI |
| PORTA DIANTE. DIR. : | SEM GRAVAÇÃO |

PASSIVEL DE REGULARIZAÇÃO: ETA DO MOTOR E BATENTE DA PORTA ILEGÍVEL; VIDROS DIANTEIRO ESQUERDO SEM GRAVAÇÃO; VIDRO DIANTEIRO DIREITA SEM VISUALIZAÇÃO (DISPENSA PARECER); NUMERAÇÃO DO MOTOR COINCIDE PARCIALMENTE COM A BIN, PODENDO SER EXIGIDO REGULARIZAÇÃO PELO ÓRGÃO COMPETENTE. | \*VIDRO VIGIA COM A GRAVAÇÃO DIVERGENTE DO CHASSI SENDO POSSIVEL A REGULARIZAÇÃO REALIZANDO A TROCA DO VIDRO\*

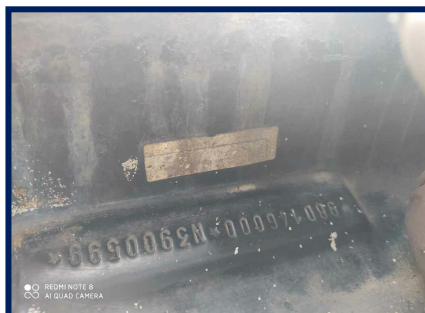
Etiqueta ETA Motor

| ETA MOTOR : | ILEGÍVEL/DANIFICADA (UM OU MAIS CARACTERES) |

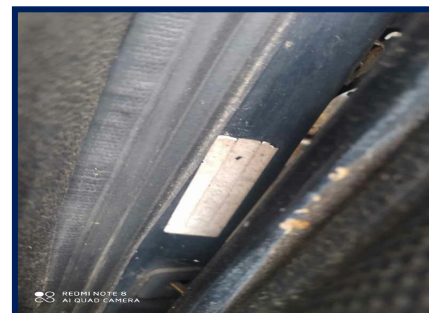
Foto eta coluna

| ETA BATENTE DA PORTA : | ILEGÍVEL/DANIFICADA (UM OU MAIS CARACTERES) |
