## APRESENTAÇÃO

## DADOS GERAIS DO VEÍCULO

| NO. LAUDO: | 4663318 |
| PLACA: | CQE2323 |

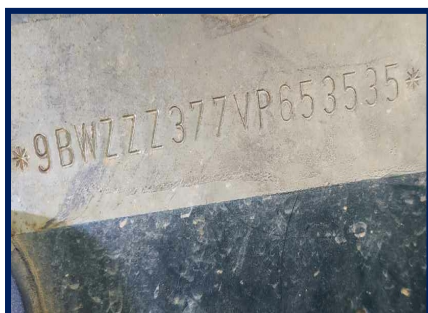
Chassi

| NUMERAÇÃO IDENTIFICADORA : | DENTRO DOS PADRÕES HABITUAIS DO FABRICANTE |
| CHAPA SUPORTE : | REGIÃO ÍNTEGRA |

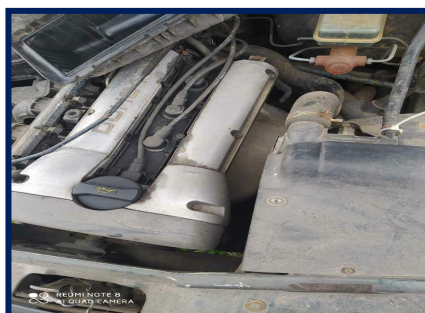
Motor

| NO. MOTOR NO VEÍCULO: | OBSTRUIDA |

NUMERAÇÃO OBSTRUÍDA (NECESSÁRIA REALIZAÇÃO DE DESMONTAGEM DE PEÇAS);

PASSIVEL DE REGULARIZAÇÃO - NUMERO DO MOTOR OBSTRUIDO (NECESSARIO DESMONTAR O MOTOR) ETIQUETA DO MOTOR ILEGIVEL E DO BATENTE DA PORTA SEM VIZUALIZAÇÃO; VIDRO DIANTEIRO ESQUERDO E DIREITO SEM VIZUALIZAÇÃO.

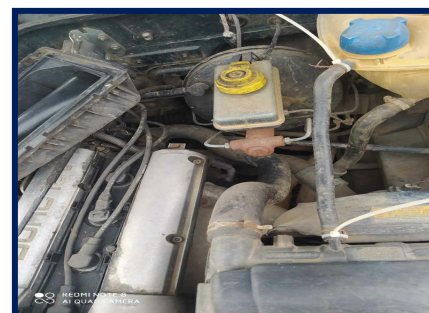
Câmbio

| NO. CÂMBIO NO VEÍCULO: | OBSTRUIDA |

NUMERAÇÃO OBSTRUÍDA (ITEM EXCLUÍDO DO PARECER)

NÃO POSSUI CADASTRO NA BIN

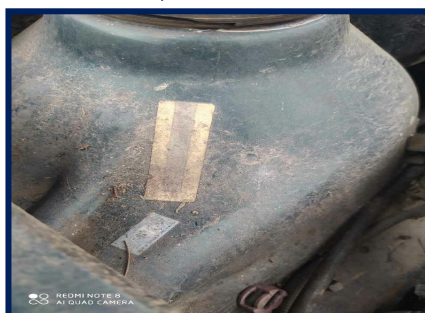
Etiqueta ETA Motor

| ETA MOTOR : | ILEGÍVEL/DANIFICADA (UM OU MAIS CARACTERES) |

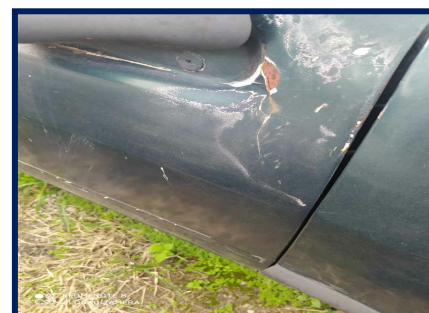
Foto eta coluna

| ETA BATENTE DA PORTA : | NÃO OBRIGATÓRIO |
