## SITUAÇÃO GERAL

## APROVADO COM APONTAMENTO

| NO. LAUDO: | 4669065 |
| MODELO: | CORSA MILENIUM |

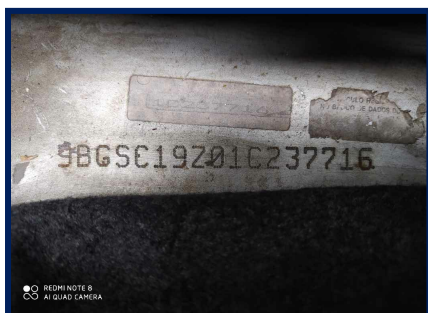
Chassi

| NUMERAÇÃO IDENTIFICADORA : | DENTRO DOS PADRÕES HABITUAIS DO FABRICANTE |
| CHAPA SUPORTE : | REGIÃO ÍNTEGRA |

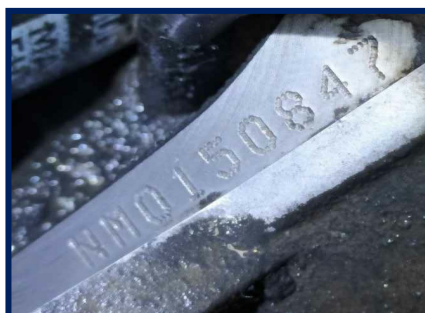
Motor

DENTRO DOS PADRÕES HABITUAIS DO FABRICANTE  
É A MESMA QUE CONSTA NA BIN OU CRLV

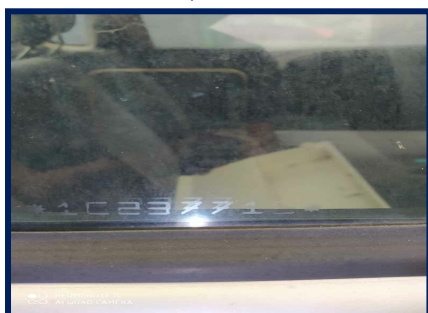
Gravação do vidro

| PARABRISA : | GRAVAÇÃO ORIGINAL / COINCIDE COM O CHASSI |

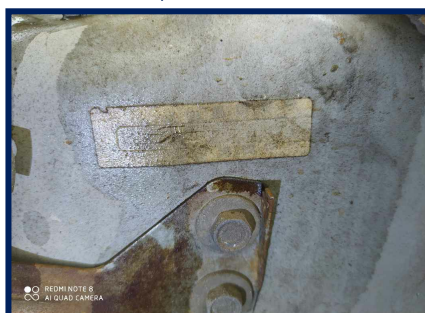
Etiqueta ETA Motor

| ETA MOTOR : | ILEGÍVEL/DANIFICADA (UM OU MAIS CARACTERES) |

ETA DO MOTOR ILEGIVEL; CONSTA HISTORICO DE LEILÃO

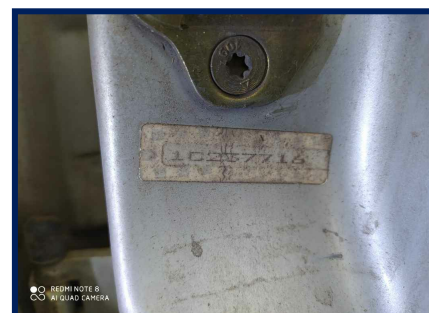
Foto eta coluna

| ETA BATENTE DA PORTA : | ETA DENTRO DOS PADRÕES / NUMERAÇÃO COINCIDE COM O CHASSI |
