## APRESENTAÇÃO

## DADOS GERAIS DO VEÍCULO

| NO. LAUDO: | 4671021 |
| MODELO: | GOL CLI |

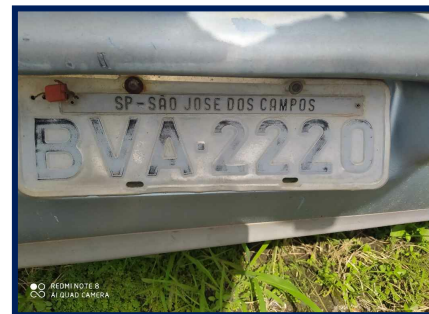
Placa

**OBSERVAÇÃO** ⓘ

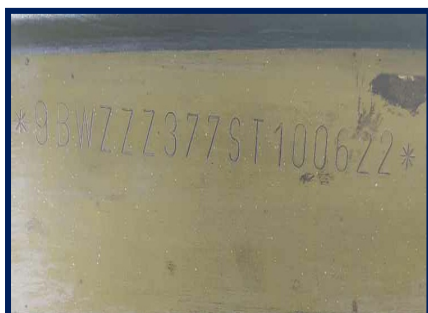
Chassi

| NUMERAÇÃO IDENTIFICADORA : | DENTRO DOS PADRÕES HABITUAIS DO FABRICANTE |
| CHAPA SUPORTE : | REGIÃO ÍNTEGRA |

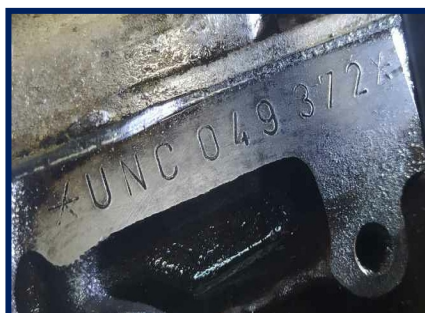
Motor

DENTRO DOS PADRÕES HABITUAIS DO FABRICANTE  
É A MESMA QUE CONSTA NA BIN OU CRLV

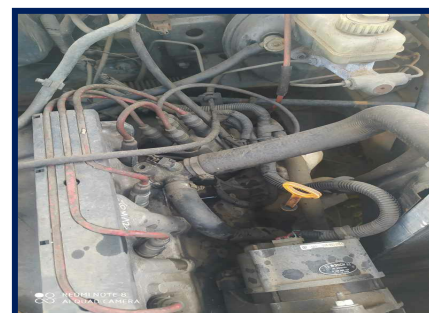
Câmbio

NUMERAÇÃO OBSTRUÍDA (ITEM EXCLUÍDO DO PARECER)  
NÃO POSSUI CADASTRO NA BIN

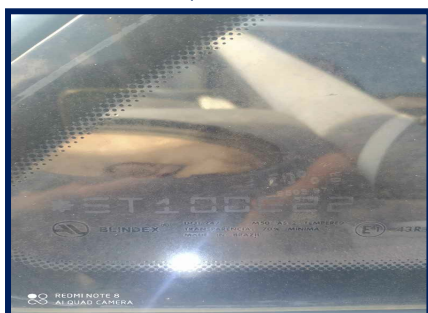
Gravação do vidro

| PARABRISA : | SEM GRAVAÇÃO |
| PORTA DIANTE. DIR. : | SEM GRAVAÇÃO |

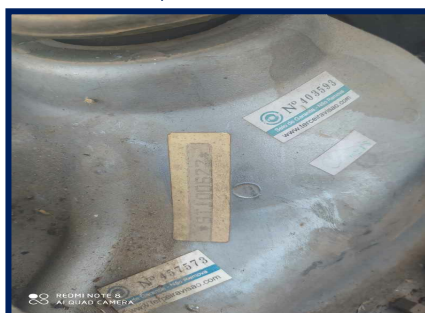
Etiqueta ETA Motor

| ETA MOTOR : | ETA DENTRO DOS PADRÕES / NUMERAÇÃO COINCIDE COM O CHASSI |
