## APRESENTAÇÃO

## DADOS GERAIS DO VEÍCULO

| NO. LAUDO: | 4672167 |
| MODELO: | REANULT SCENIC AUT 1616V |

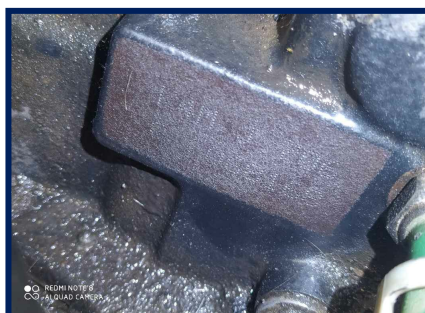
Motor

DENTRO DOS PADRÕES HABITUAIS DO FABRICANTE  
É A MESMA QUE CONSTA NA BIN OU CRLV

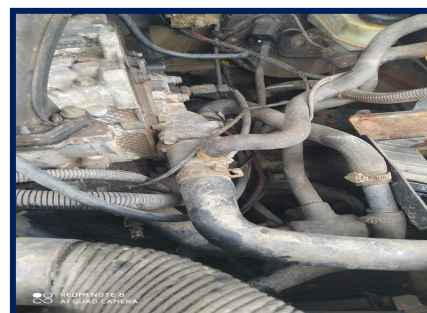
Câmbio

NUMERAÇÃO OBSTRUÍDA (ITEM EXCLUÍDO DO PARECER)  
NÃO POSSUI CADASTRO NA BIN

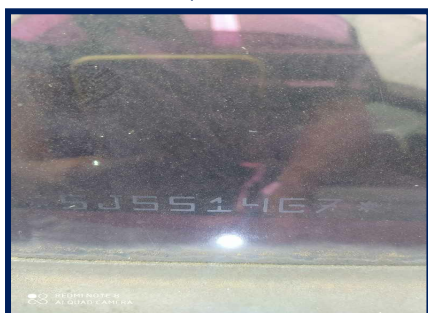
Gravação do vidro

| PORTA DIANTE. DIR. : | SEM GRAVAÇÃO |

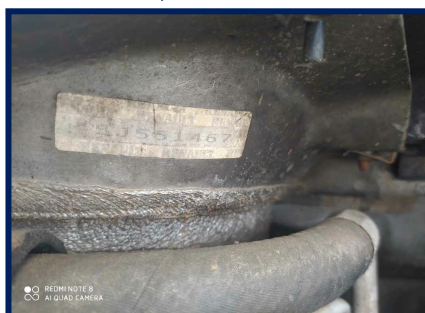
Etiqueta ETA Motor

| ETA MOTOR : | ILEGÍVEL/DANIFICADA (UM OU MAIS CARACTERES) |

POSSIVEL DE REGULARIZAÇÃO: ETA DO MOTOR ILEGIVEL | DISPENSA PARECER TÉCNICO: CHASSI SEM VISUALIZAÇÃO; VIDRO DIANTEIRO SEM VISUALIZAÇÃO

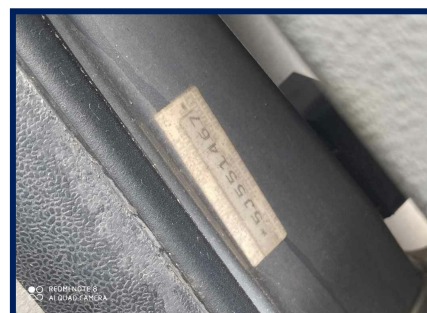
Foto eta coluna

| ETA BATENTE DA PORTA : | ETA DENTRO DOS PADRÕES / NUMERAÇÃO COINCIDE COM O CHASSI |
