## SITUAÇÃO GERAL

NÃO CONFORME

## DADOS GERAIS DO VEÍCULO

| MODELO: | VW/FOX 1.6 |

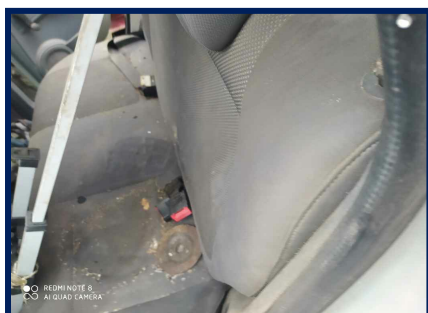
Chassi

| NO. CHASSI NO VEÍCULO: | 0 |

| NUMERAÇÃO IDENTIFICADORA : | NUMERAÇÃO OBSTRUÍDA |
| CHAPA SUPORTE : | SEM O REVESTIMENTO DE PINTURA (CONFORME FOTO) |

PASSIVEL DE REGULARIZAÇÃO: ETA DO MOTOR E BATENTE DA PORTA ILEGÍVEL; VIDRO DO PARÁ-BRISA SEM GRAVAÇÃO | VIDRO DIANTEIRO ESQUERDO COM GRAVAÇÃO DIVERGENTE | CHASSI SEM VISUALIZAÇÃO

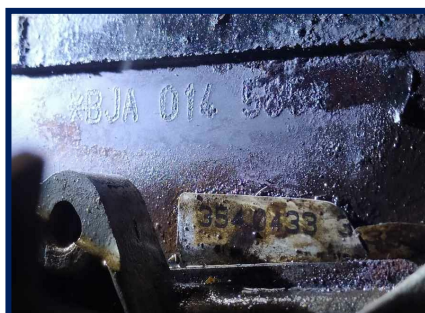
Motor

DENTRO DOS PADRÕES HABITUAIS DO FABRICANTE  
É A MESMA QUE CONSTA NA BIN OU CRLV

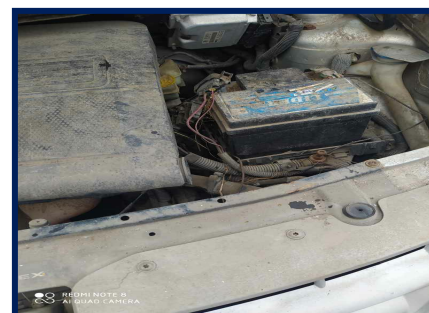
Câmbio

NUMERAÇÃO OBSTRUÍDA (ITEM EXCLUÍDO DO PARECER)  
NÃO POSSUI CADASTRO NA BIN

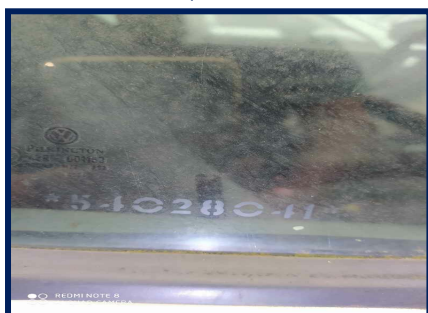
Gravação do vidro

| PARABRISA : | SEM GRAVAÇÃO |
| PORTA DIANTE. ESQ. : | GRAVAÇÃO DIVERGENTE / VESTÍGIOS DE REMOÇÃO |

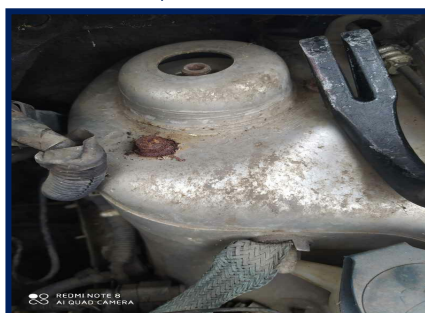
Etiqueta ETA Motor

| ETA MOTOR : | ILEGÍVEL/DANIFICADA (UM OU MAIS CARACTERES) |

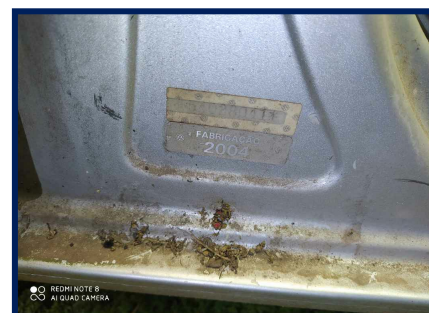
Foto eta coluna

| ETA BATENTE DA PORTA : | ILEGÍVEL/DANIFICADA (UM OU MAIS CARACTERES) |
