SITUAÇÃO GERAL

NÃO CONFORME

DADOS GERAIS DO VEÍCULO

NO. LAUDO:	4674780
DATA DE VISTORIA:	28/04/2025 15:46:04
MARCA:	FIAT
MODELO:	FIAT UNO MILLE SX
COR:	VERMELHA
ANO FABRICAÇÃO:	1997
ANO MODELO:	1998
PLACA:	CTK6479
RENAVAM:	00701714212
KM:	NADA CONSTA
COMBUSTÍVEL:	GASOLINA
UNIDADE:	JACAREI
CLIENTE:	PMSJC

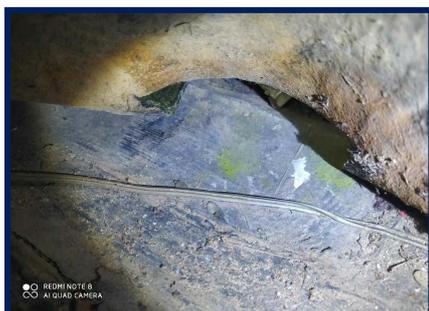
Chassi

NUMERAÇÃO IDENTIFICADORA :	CORROSÃO ACENTUADA (DANIFICANDO UM OU MAIS CARACTERES)
CHAPA SUPORTE :	SEM O REVESTIMENTO DE PINTURA (CONFORME FOTO)

CHASSI COM CORROSÃO ACENTUADA | ETA DO MOTOR E BATENTE DA PORTA ILEGÍVEL | VIDRO DIANTEIRO DIREITO SEM VISUALIZAÇÃO | PARÁ-BRISA SEM VIDRO | NUMERO DO MOTOR COINCIDE PARCIALMENTE COM A BIN, PODENDO SER EXIGIDO REGULARIZAÇÃO PELO ÓRGÃO COMPETENTE

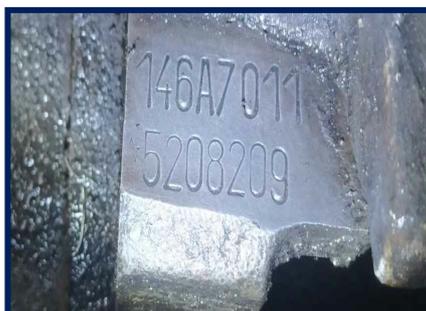
Motor

DENTRO DOS PADRÕES HABITUAIS DO FABRICANTE

COINCIDE PARCIALMENTE COM A BIN, PODENDO SER EXIGIDO REGULARIZAÇÃO PELO ÓRGÃO COMPETENTE

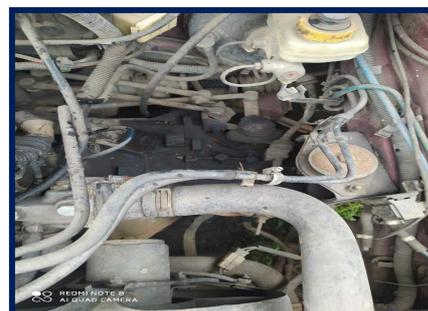
Câmbio

NUMERAÇÃO OBSTRUÍDA (ITEM EXCLUÍDO DO PARECER)

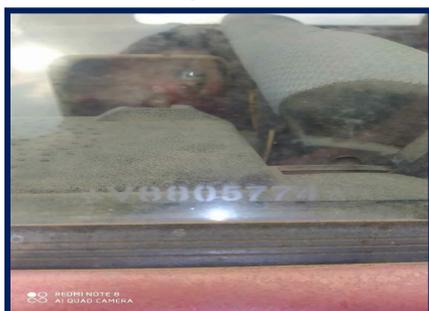
Gravação do vidro

PARABRISA :	SEM GRAVAÇÃO
PORTA DIANTE. ESQ. :	GRAVAÇÃO ORIGINAL / COINCIDE COM O CHASSI
PORTA TRAS. ESQ / LAT TRAS. ESQ. :	GRAVAÇÃO ORIGINAL / COINCIDE COM O CHASSI
VIGIA TRASEIRO. :	GRAVAÇÃO ORIGINAL / COINCIDE COM O CHASSI
PORTA TRAS. DIR / LAT TRAS. DIR. :	GRAVAÇÃO ORIGINAL / COINCIDE COM O CHASSI
PORTA DIANTE. DIR. :	SEM GRAVAÇÃO

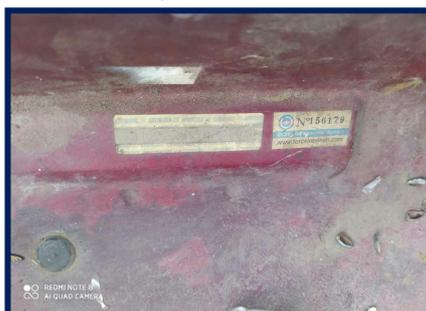
Etiqueta ETA Motor

ETA MOTOR :	ILEGÍVEL/DANIFICADA (UM OU MAIS CARACTERES)
ETA BATENTE DA PORTA :	ILEGÍVEL/DANIFICADA (UM OU MAIS CARACTERES)
ETA ASSOALHO :	NÃO OBRIGATÓRIO
PLAQUETA ANO FABRICAÇÃO :	PLAQUETA OK (NACIONAIS E IMPORT. APÓS 1999)
