## DADOS GERAIS DO VEÍCULO

| NO. LAUDO: | 4677082 |
| MARCA: | VOLKSWAGEN |
| MODELO: | PARATI S |

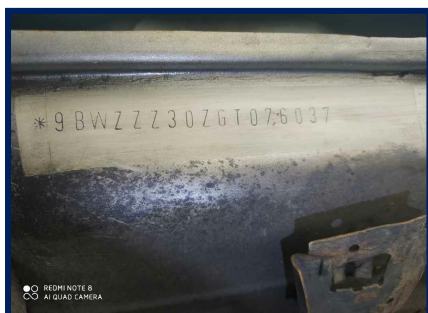
Chassi

| NUMERAÇÃO IDENTIFICADORA : | ILEGÍVEL/DANIFICADA/REFORÇADA/INCOMPLETA/LIXADA |
| CHAPA SUPORTE : | SEM O REVESTIMENTO DE PINTURA (CONFORME FOTO) |

SOLDAS NA REGIÃO DO CHASSI | MOTOR DENTRO DOS PADRÕES DO FABRICANTE, SEM CADASTRO NA BIN | ETA DO MOTOR AUSENTE | ETA DA PORTA SEM VISUALIZAÇÃO | PLACAS DESBOTADAS | PARA BRISA SEM GRAVAÇÃO | VIDROS TRASEIROS SEM VISUALIZAÇÃO | CONSTA OFERTA EM LEILÃO

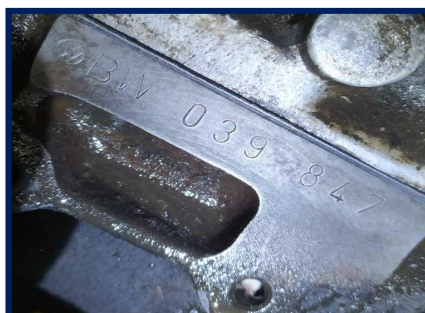
Motor

DENTRO DOS PADRÕES HABITUAIS DO FABRICANTE

NUMERAÇÃO DIVERGENTE DA BIN/CRLV

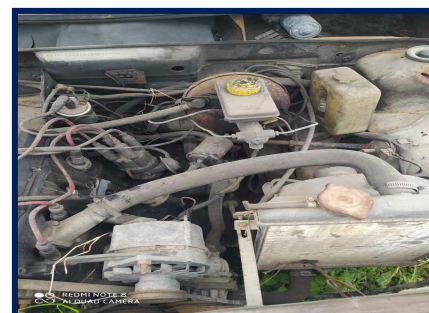
Câmbio

| NO. CÂMBIO NO VEÍCULO: | OBSTRUIDA |

NÃO POSSUI CADASTRO NA BIN

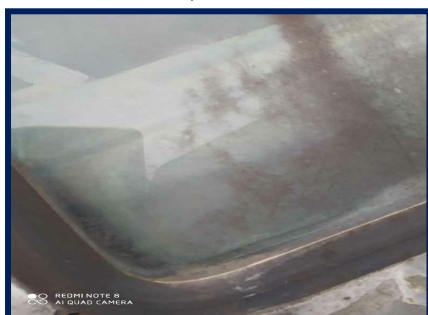
Gravação do vidro

| PARABRISA : | SEM GRAVAÇÃO |
| VIGIA TRASEIRO. : | GRAVAÇÃO ORIGINAL / COINCIDE COM O CHASSI |

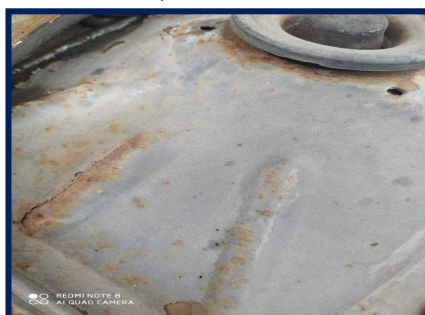
Etiqueta ETA Motor

| ETA MOTOR : | AUSENTE/REMOVIDA (PASSÍVEL DE REGULARIZAÇÃO) |

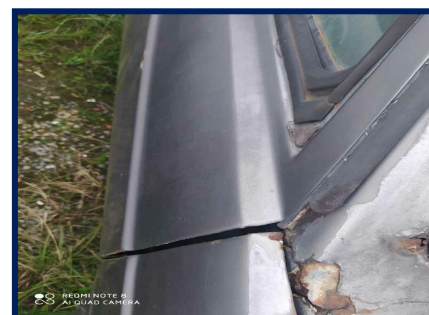
Foto eta coluna

| ETA BATENTE DA PORTA : | ILEGÍVEL/DANIFICADA (UM OU MAIS CARACTERES) |
