## DADOS GERAIS DO VEÍCULO

| NO. LAUDO: | 4677817 |
| MODELO: | PARATI PLUS |
| PLACA: | MRI6531 |

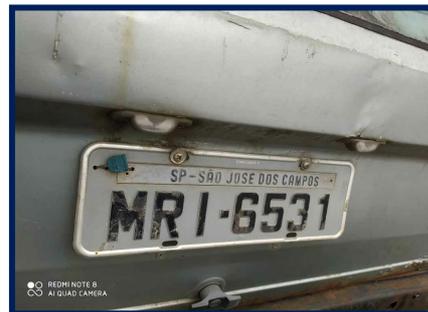
Placa

VIDROS E ETAS NÃO OBRIGATORIO | PLACAS DESBOTADAS; CHASSI COM CORROSÃO MÉDIA | CONSTA REGISTRO DE LEILÃO; HISTORICO DE ROUBO E FURTO | NÚMERO DO MOTOR NÃO CADASTRADO NA BIN

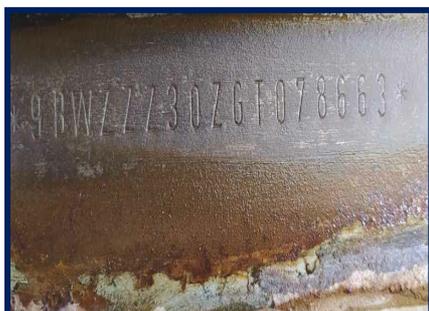
Chassi

| NUMERAÇÃO IDENTIFICADORA : | FERRUGEM/CORROSÃO MÉDIA, SENDO POSSÍVEL A IDENTIFICAÇÃO DO CHASSI |
| CHAPA SUPORTE : | SEM O REVESTIMENTO DE PINTURA (CONFORME FOTO) |

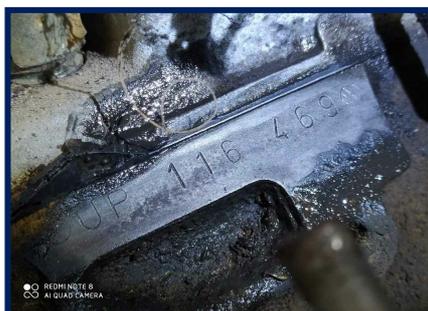
Motor

DENTRO DOS PADRÕES HABITUAIS DO FABRICANTE

NUMERAÇÃO DIVERGENTE DA BIN/CRLV

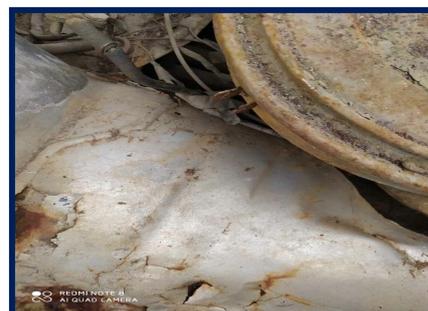
Câmbio

NUMERAÇÃO OBSTRUÍDA (ITEM EXCLUÍDO DO PARECER)

NÃO POSSUI CADASTRO NA BIN
