## APROVADO COM APONTAMENTO

## DADOS GERAIS DO VEÍCULO

NO. LAUDO:	4662092
DATA DE VISTORIA:	24/04/2025 11:01:26
MARCA:	CITROEN
MODELO:	CITROEN/C3 EXCL 16 1
COR:	PRATA
ANO FABRICAÇÃO:	2005
ANO MODELO:	2006
PLACA:	DQF5058
RENAVAM:	00865501386
KM:	NADA CONSTA
COMBUSTÍVEL:	GASOLINA
UNIDADE:	JACAREI
CLIENTE:	PMSJC

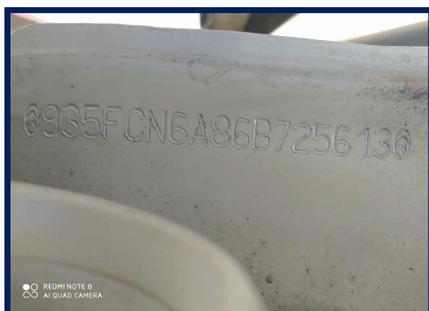
Chassi

NO. CHASSI NA BIN:	935FCN6A86B725613
NO. CHASSI NO VEÍCULO:	935FCN6A86B725613
NO. CHASSI NO DOCUMENTO:	935FCN6A86B725613

NUMERAÇÃO IDENTIFICADORA :	DENTRO DOS PADRÕES HABITUAIS DO FABRICANTE
CHAPA SUPORTE :	REGIÃO ÍNTEGRA

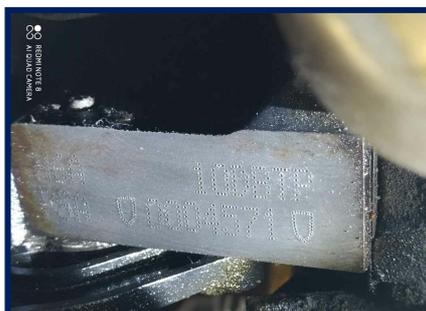
Motor

NO. MOTOR NA BIN:	DBTP0004571
NO. MOTOR NO VEÍCULO:	10DBTP0004571
NO. MOTOR NO DOCUMENTO:	10DBTP0004571

DENTRO DOS PADRÕES HABITUAIS DO FABRICANTE

COINCIDE PARCIALMENTE COM A BIN, PODENDO SER EXIGIDO REGULARIZAÇÃO PELO ÓRGÃO COMPETENTE

PASSIVEL DE REGULARIZAÇÃO - NUMERAÇÃO DO MOTOR COINCIDE PARCIALMENTE COM A DA BIN PODENDO SER EXIGIDO REGULARIZAÇÃO PELO ÓRGÃO COMPETENTE.

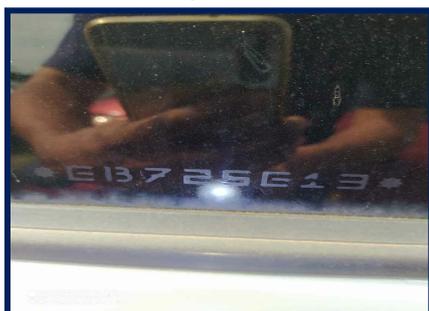
Gravação do vidro

PARABRISA :	GRAVAÇÃO NÃO ORIGINAL / COINCIDE COM O CHASSI
PORTA DIANTE. ESQ. :	GRAVAÇÃO ORIGINAL / COINCIDE COM O CHASSI
PORTA TRAS. ESQ / LAT TRAS. ESQ. :	GRAVAÇÃO ORIGINAL / COINCIDE COM O CHASSI
VIGIA TRASEIRO. :	GRAVAÇÃO ORIGINAL / COINCIDE COM O CHASSI
PORTA TRAS. DIR / LAT TRAS. DIR. :	GRAVAÇÃO ORIGINAL / COINCIDE COM O CHASSI
PORTA DIANTE. DIR. :	GRAVAÇÃO ORIGINAL / COINCIDE COM O CHASSI

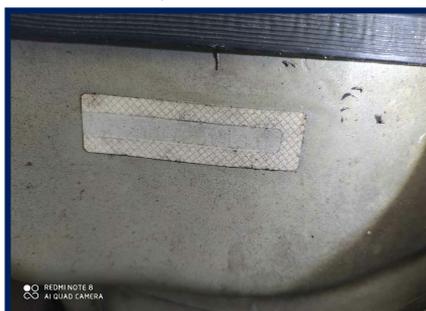
Etiqueta ETA Motor

ETA MOTOR :	ILEGÍVEL/DANIFICADA (UM OU MAIS CARACTERES)
ETA BATEnte DA PORTA :	ETA DENTRO DOS PADRÕES / NUMERAÇÃO COINCIDE COM O CHASSI
ETA ASSOALHO :	NÃO OBRIGATÓRIO
PLAQUETA ANO FABRICAÇÃO :	PLAQUETA OK (NACIONAIS E IMPORT. APÓS 1999)
