## APRESENTAÇÃO

| NO. LAUDO: | 4679641 |
| MODELO: | GOL 1000I |
| PLACA: | LBG4285 |

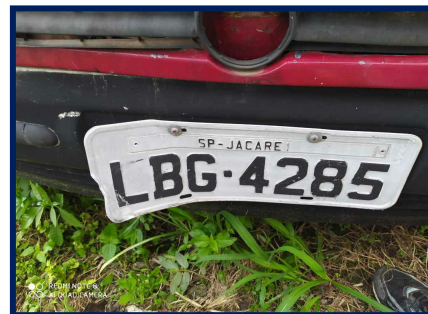
Placa

INDÍCIO DE SINISTRO | HISTORICO DE ROUBO E FURTO | PLACA DIANTEIRA DESBOTADA | PARA-BRISA SEM GRAVAÇÃO | VIDRO DIANTEIRO ESQUERDO SEM VISUALIZAÇÃO | VIDRO DIANTEIRO DIREITO SEM GRAVAÇÃO

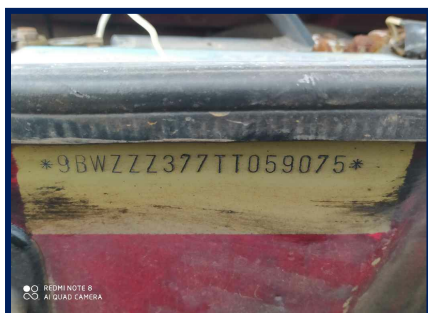
Chassi

| NUMERAÇÃO IDENTIFICADORA : | DENTRO DOS PADRÕES HABITUAIS DO FABRICANTE |
| CHAPA SUPORTE : | REGIÃO ÍNTEGRA |

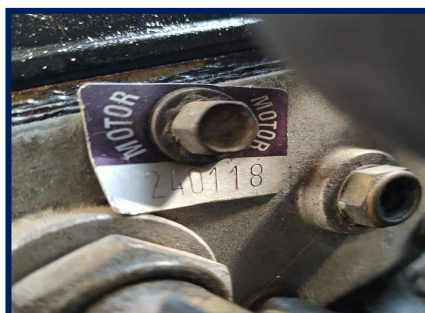
Motor

DENTRO DOS PADRÕES HABITUAIS DO FABRICANTE  
É A MESMA QUE CONSTA NA BIN OU CRLV

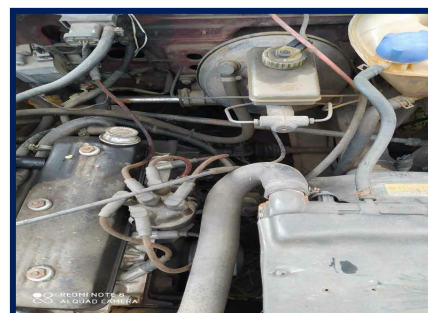
Câmbio

NUMERAÇÃO OBSTRUÍDA (ITEM EXCLUÍDO DO PARECER)  
NÃO POSSUI CADASTRO NA BIN

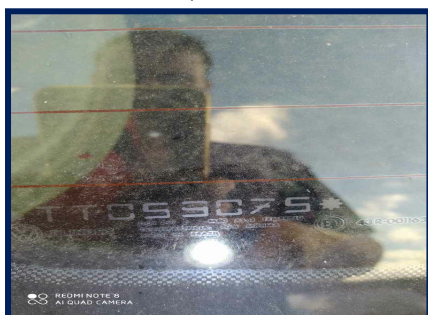
Gravação do vidro

| PARABRISA : | SEM GRAVAÇÃO |
| PORTA DIANTE. ESQ. : | SEM GRAVAÇÃO |
| PORTA TRAS. ESQ / LAT TRAS. ESQ. : | GRAVAÇÃO ORIGINAL / COINCIDE COM O CHASSI |
| VIGIA TRASEIRO. : | GRAVAÇÃO ORIGINAL / COINCIDE COM O CHASSI |
| PORTA TRAS. DIR / LAT TRAS. DIR. : | GRAVAÇÃO ORIGINAL / COINCIDE COM O CHASSI |
| PORTA DIANTE. DIR. : | SEM GRAVAÇÃO |

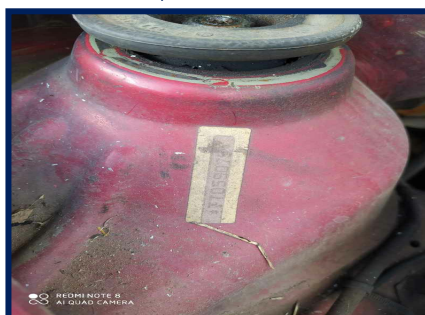
Etiqueta ETA Motor

| ETA MOTOR : | ETA DENTRO DOS PADRÕES / NUMERAÇÃO COINCIDE COM O CHASSI |

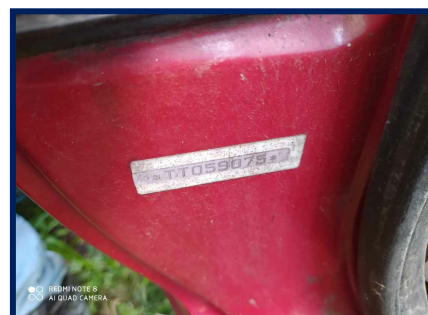
Foto eta coluna

| ETA BATENTE DA PORTA : | ETA DENTRO DOS PADRÕES / NUMERAÇÃO COINCIDE COM O CHASSI |
