## DADOS GERAIS DO VEÍCULO

| NO. LAUDO: | 4662336 |
| MODELO: | PALIO ED |
| PLACA: | CQL2J64 |

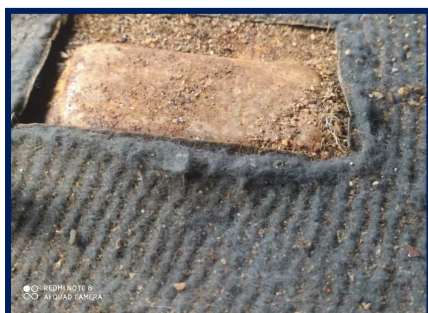
Chassi

| NUMERAÇÃO IDENTIFICADORA : | CORROSÃO ACENTUADA (DANIFICANDO UM OU MAIS CARACTERES) |
| CHAPA SUPORTE : | SEM O REVESTIMENTO DE PINTURA (CONFORME FOTO) |

PASSIVEL DE REGULARIZAÇÃO: ETA DO MOTOR ILEGIVEL; ETA DO BATENTE DA PORTA ILEGIVEL; VIDRO DO PARÁ-BRISA SEM GRAVAÇÃO. NUMERAÇÃO DO MOTOR COINCIDE PARCIALMENTE COM A BIN, PODENDO SER EXIGIDO REGULARIZAÇÃO PELO ÓRGÃO COMPETENTE | \*CHASSI COM CORROSÃO ACENTUADA PASSIVEL DE REMARCAÇÃO.

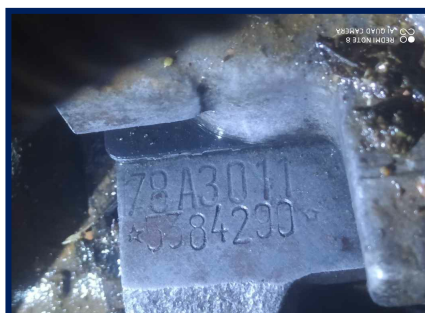
Motor

DENTRO DOS PADRÕES HABITUAIS DO FABRICANTE

COINCIDE PARCIALMENTE COM A BIN, PODENDO SER EXIGIDO REGULARIZAÇÃO PELO ÓRGÃO COMPETENTE

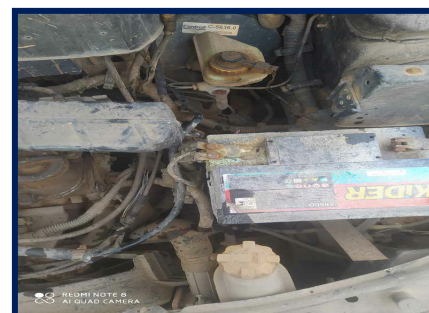
Câmbio

NUMERAÇÃO OBSTRUÍDA (ITEM EXCLUÍDO DO PARECER)

NÃO POSSUI CADASTRO NA BIN

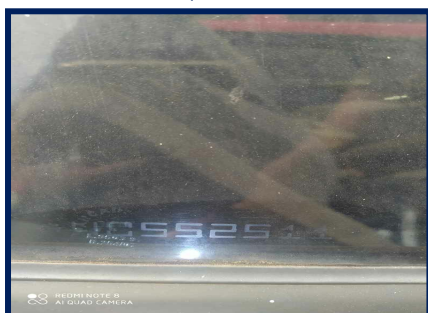
Gravação do vidro

| PARABRISA : | SEM GRAVAÇÃO |

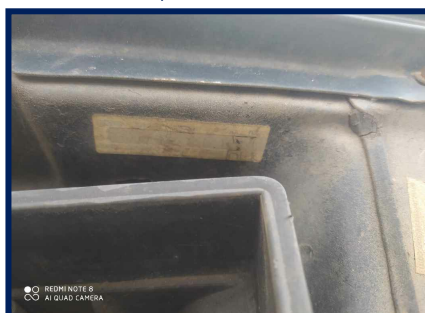
Etiqueta ETA Motor

| ETA MOTOR : | ILEGÍVEL/DANIFICADA (UM OU MAIS CARACTERES) |

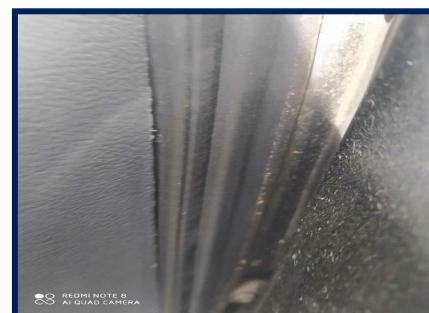
Foto eta coluna

| ETA BATENTE DA PORTA : | AUSENTE/REMOVIDA |
