SITUAÇÃO GERAL

APROVADO COM APONTAMENTO

DADOS GERAIS DO VEÍCULO

| NO. LAUDO: | 4662997 |

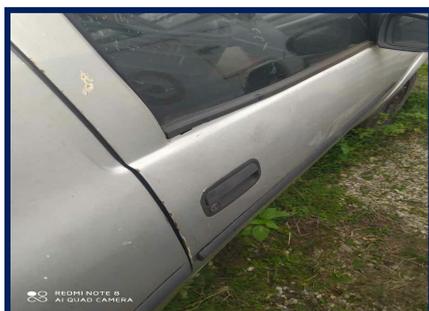
Chassi

| NUMERAÇÃO IDENTIFICADORA : | NUMERAÇÃO OBSTRUÍDA |
| CHAPA SUPORTE : | REGIÃO ÍNTEGRA |

CAMPOS SEM VISUALIZAÇÃO, DISPENSA PARECER: CHASSI; ETA DO BATENTE DA PORTA; VIDRO DIANTEIRO ESQUERDO E DIREITO SEM VISUALIZAÇÃO | PASSIVEL DE REGULARIZAÇÃO: ETA DO MOTOR ILEGIVEL

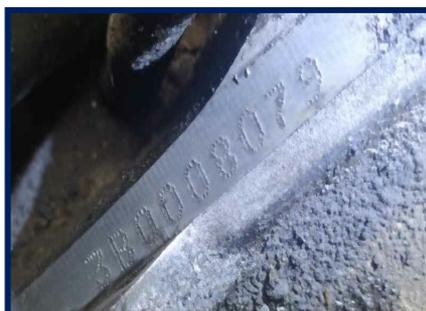
Motor

DENTRO DOS PADRÕES HABITUAIS DO FABRICANTE
É A MESMA QUE CONSTA NA BIN OU CRLV

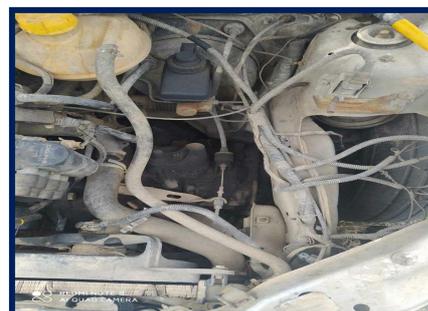
Câmbio

| NO. CÂMBIO NO VEÍCULO: | OBSTERUIDA |

NUMERAÇÃO OBSTRUÍDA (ITEM EXCLUÍDO DO PARECER)

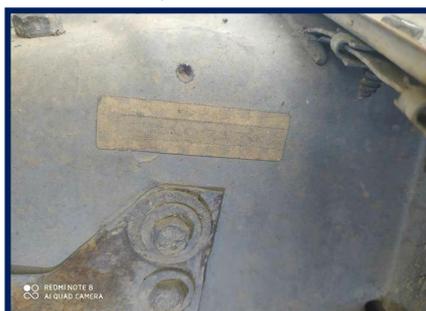
Etiqueta ETA Motor

| ETA MOTOR : | ILEGÍVEL/DANIFICADA (UM OU MAIS CARACTERES) |

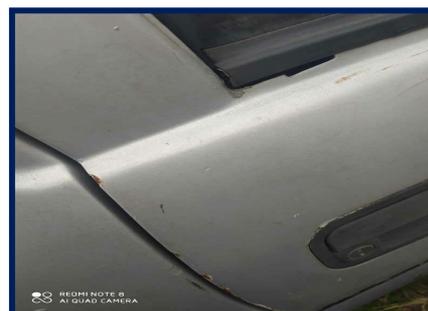
Foto eta coluna

| ETA BATENTE DA PORTA : | AUSENTE/REMOVIDA |
