## SITUAÇÃO GERAL

NÃO CONFORME

| NO. LAUDO: | 4663031 |
| MODELO: | KOMBI |

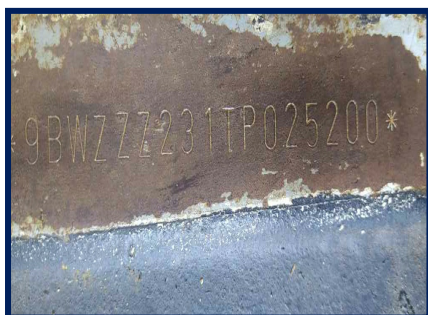
Chassi

| NUMERAÇÃO IDENTIFICADORA : | DENTRO DOS PADRÕES HABITUAIS DO FABRICANTE |
| CHAPA SUPORTE : | REGIÃO ÍNTEGRA |

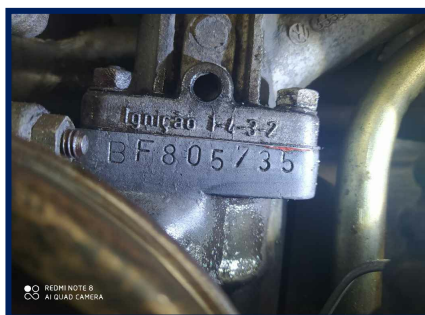
Motor

DENTRO DOS PADRÕES HABITUAIS DO FABRICANTE

NUMERAÇÃO DIVERGENTE DA BIN/CRLV

PASSIVEL DE REGULARIZAÇÃO: ETAS AUSENTES; NUMERAÇÃO DO MOTOR DIVERGENTE DA BIN PASSIVEL DE REGULARIZAÇÃO PELO ORGÃO RESPONSÁVEL; | VIDRO DIANTEIRO DIREITO COM GRAVAÇÃO DIVERGENTE DA BIN SENDO POSSIVEL REGULARIZAR SE O VIDRO FOR TROCADO | DISPENSA PARECER: VIDRO DIANTEIRO ESQUERDO SEM VISUALIZAÇÃO | CONSTA HISTORICO DE LEILÃO

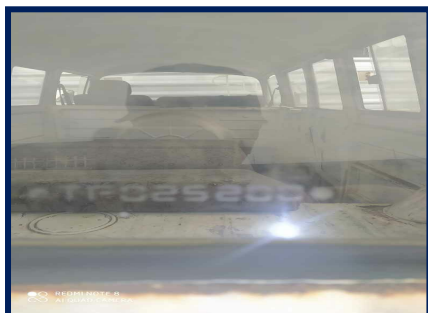
Gravação do vidro

| PORTA DIANTE. DIR. : | GRAVAÇÃO DIVERGENTE / VESTÍGIOS DE REMOÇÃO |

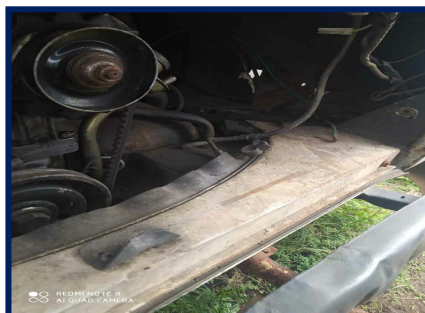
Etiqueta ETA Motor

| ETA MOTOR : | AUSENTE/REMOVIDA (PASSÍVEL DE REGULARIZAÇÃO) |

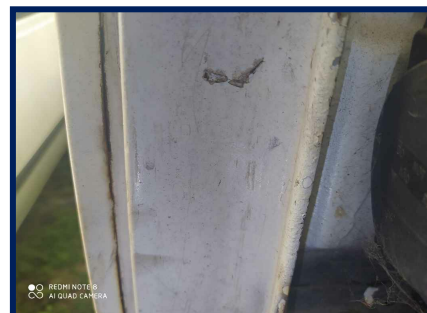
Foto eta coluna

| ETA BATENTE DA PORTA : | AUSENTE/REMOVIDA |
