SITUAÇÃO GERAL

APROVADO COM APONTAMENTO

DADOS GERAIS DO VEÍCULO

NO. LAUDO:	4663373
DATA DE VISTORIA:	24/04/2025 16:21:37
MARCA:	CHEVROLET
MODELO:	KADETT SL
COR:	BRANCA
ANO FABRICAÇÃO:	1990
ANO MODELO:	1990
PLACA:	BOV6935
RENAVAM:	00431004110
KM:	NADA CONSTA
COMBUSTÍVEL:	ALCOOL
UNIDADE:	JACAREI
CLIENTE:	PMSJC

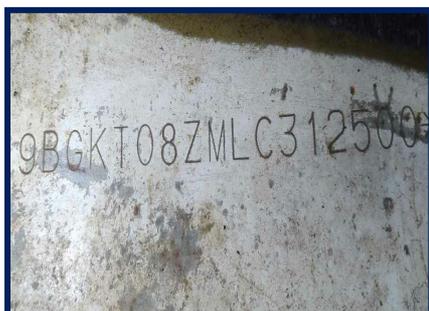
Chassi

NUMERAÇÃO IDENTIFICADORA :	DENTRO DOS PADRÕES HABITUAIS DO FABRICANTE
CHAPA SUPORTE :	REGIÃO ÍNTEGRA

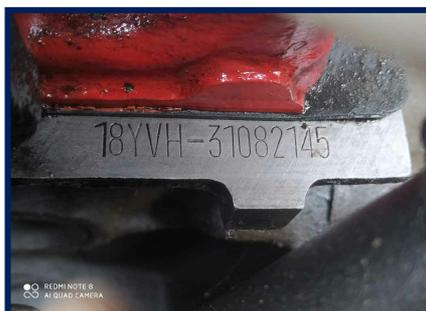
Motor

DENTRO DOS PADRÕES HABITUAIS DO FABRICANTE
 É A MESMA QUE CONSTA NA BIN OU CRLV

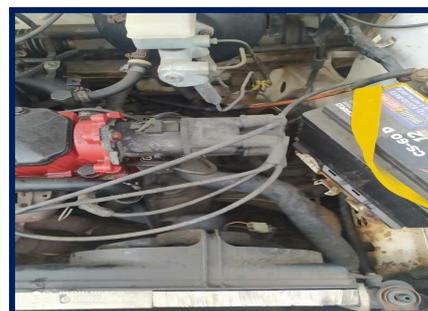
Câmbio

NUMERAÇÃO OBSTRUÍDA (ITEM EXCLUÍDO DO PARECER)

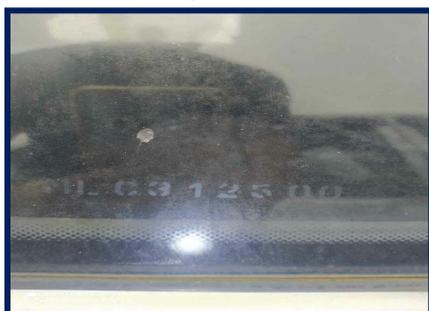
Gravação do vidro

PARABRISA :	SEM GRAVAÇÃO
PORTA DIANTE. ESQ. :	GRAVAÇÃO ORIGINAL / COINCIDE COM O CHASSI
PORTA TRAS. ESQ / LAT TRAS. ESQ. :	GRAVAÇÃO ORIGINAL / COINCIDE COM O CHASSI
VIGIA TRASEIRO. :	GRAVAÇÃO ORIGINAL / COINCIDE COM O CHASSI
PORTA TRAS. DIR / LAT TRAS. DIR. :	GRAVAÇÃO ORIGINAL / COINCIDE COM O CHASSI
PORTA DIANTE. DIR. :	SEM GRAVAÇÃO

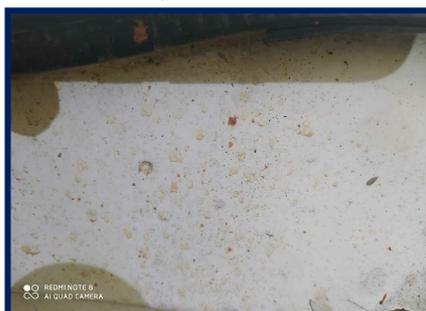
Etiqueta ETA Motor

ETA MOTOR :	AUSENTE/REMOVIDA (PASSÍVEL DE REGULARIZAÇÃO)
ETA BATENTE DA PORTA :	ILEGÍVEL/DANIFICADA (UM OU MAIS CARACTERES)
ETA ASSOALHO :	NÃO OBRIGATÓRIO
PLAQUETA ANO FABRICAÇÃO :	PLAQUETA OK (NACIONAIS E IMPORT. APÓS 1999)

PASSÍVEL DE REGULARIZAÇÃO - ETIQUETA DO MOTOR AUSENTE; ETIQUETA DO BATENTE DA PORTA ILEGÍVEL; VIDRO DO PARÁ-BRISA E DIANTEIRO DIREITO SEM GRAVAÇÃO.
