## APROVADO COM APONTAMENTO

## DADOS GERAIS DO VEÍCULO

| NO. LAUDO: | 4663426 |
| MODELO: | ESCORT GL 16V H |

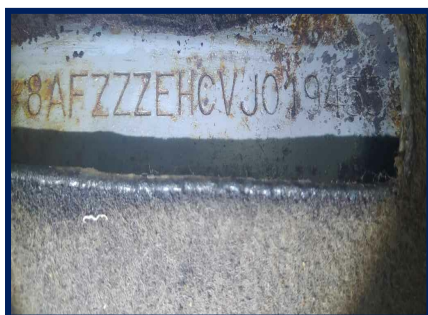
Chassi

| NUMERAÇÃO IDENTIFICADORA : | FERRUGEM/CORROSÃO MÉDIA, SENDO POSSÍVEL A IDENTIFICAÇÃO DO CHASSI |
| CHAPA SUPORTE : | REGIÃO ÍNTEGRA |

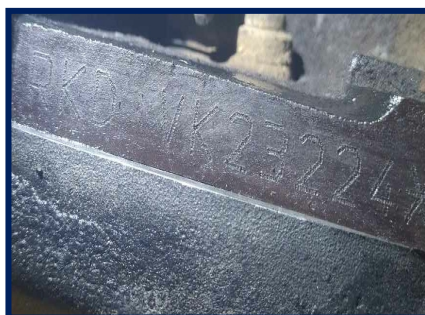
Motor

DENTRO DOS PADRÕES HABITUAIS DO FABRICANTE  
É A MESMA QUE CONSTA NA BIN OU CRLV

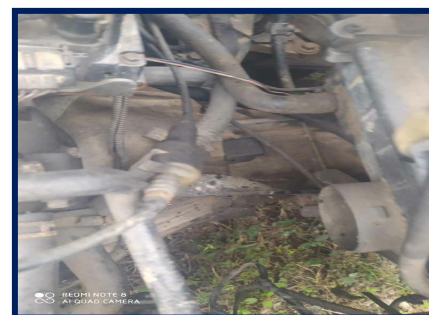
Câmbio

NUMERAÇÃO OBSTRUÍDA (ITEM EXCLUÍDO DO PARECER)  
NÃO POSSUI CADASTRO NA BIN

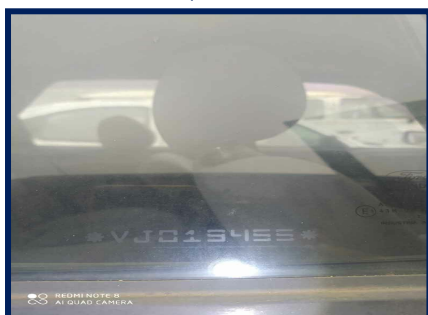
Gravação do vidro

| PARABRISA : | SEM GRAVAÇÃO |
| PORTA DIANTE. ESQ. : | SEM GRAVAÇÃO |
| PORTA TRAS. ESQ / LAT TRAS. ESQ. : | GRAVAÇÃO ORIGINAL / COINCIDE COM O CHASSI |
| VIGIA TRASEIRO. : | GRAVAÇÃO ORIGINAL / COINCIDE COM O CHASSI |
| PORTA TRAS. DIR / LAT TRAS. DIR. : | GRAVAÇÃO ORIGINAL / COINCIDE COM O CHASSI |
| PORTA DIANTE. DIR. : | GRAVAÇÃO NÃO OBRIGATÓRIA |

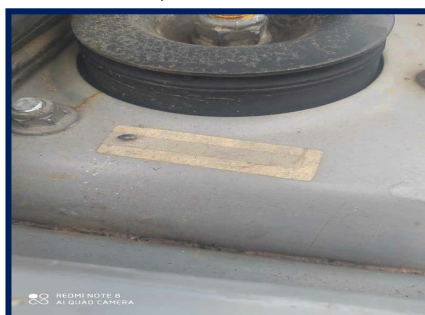
Etiqueta ETA Motor

| ETA MOTOR : | ILEGÍVEL/DANIFICADA (UM OU MAIS CARACTERES) |

PASSIVEL DE REGULARIZAÇÃO - ETIQUETA DO MOTOR E BATENTE DA PORTA ILEGIVEL; VIDRO DIANTEIRO DIREITO SEM VIZUALIZAÇÃO.

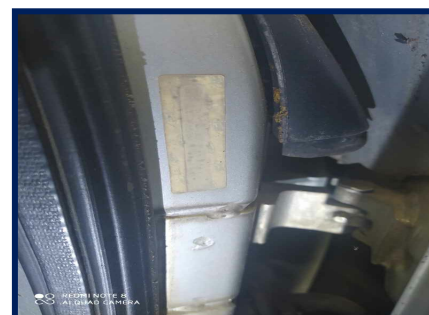
Foto eta coluna

| ETA BATENTE DA PORTA : | ILEGÍVEL/DANIFICADA (UM OU MAIS CARACTERES) |
