SITUAÇÃO GERAL

APROVADO COM APONTAMENTO

DADOS GERAIS DO VEÍCULO

NO. LAUDO:	4670723
DATA DE VISTORIA:	28/04/2025 10:58:30
MARCA:	CHEVROLET
MODELO:	CORSA WIND
COR:	VERDE
ANO FABRICAÇÃO:	1997
ANO MODELO:	1997
PLACA:	CIV8988
RENAVAM:	00680372954
KM:	NADA CONSTA
COMBUSTÍVEL:	GASOLINA
UNIDADE:	JACAREI
CLIENTE:	PMSJC

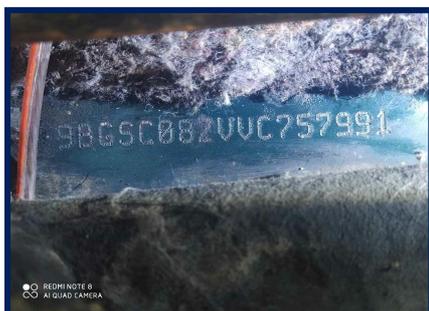
Chassi

NUMERAÇÃO IDENTIFICADORA :	DENTRO DOS PADRÕES HABITUAIS DO FABRICANTE
CHAPA SUPORTE :	REGIÃO ÍNTEGRA

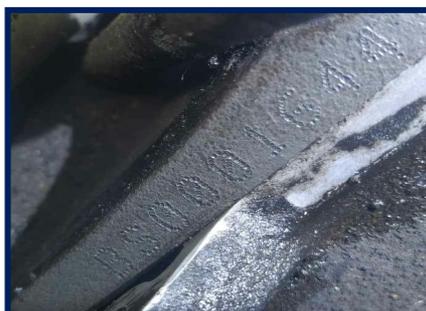
Motor

DENTRO DOS PADRÕES HABITUAIS DO FABRICANTE
 É A MESMA QUE CONSTA NA BIN OU CRLV

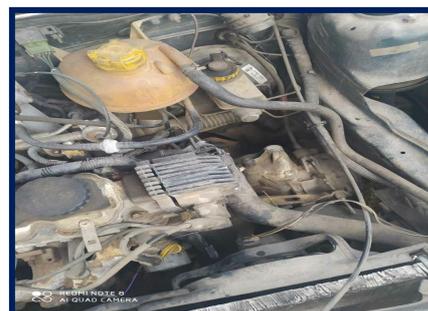
Câmbio

NUMERAÇÃO OBSTRUÍDA (ITEM EXCLUÍDO DO PARECER)
 NÃO POSSUI CADASTRO NA BIN

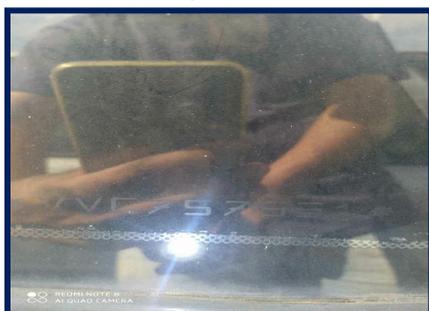
Gravação do vidro

PARABRISA :	SEM GRAVAÇÃO
PORTA DIANTE. ESQ. :	SEM GRAVAÇÃO
PORTA TRAS. ESQ / LAT TRAS. ESQ. :	GRAVAÇÃO ORIGINAL / COINCIDE COM O CHASSI
VIGIA TRASEIRO. :	GRAVAÇÃO ORIGINAL / COINCIDE COM O CHASSI
PORTA TRAS. DIR / LAT TRAS. DIR. :	GRAVAÇÃO ORIGINAL / COINCIDE COM O CHASSI
PORTA DIANTE. DIR. :	GRAVAÇÃO NÃO ORIGINAL / COINCIDE COM O CHASSI

PASSIVEL DE REGULARIZAÇÃO: ETA DO MOTOR E BATENTE DA PORTA ILEGÍVEL; PARÁ-BRISA SEM GRAVAÇÃO | CONSTA HISTORICO DE LEILÃO | DISPENSA PARECER: VIDRO DIANTEIRO DIREITO E ESQUERDO SEM POSSIBILIDADE DE VISUALIZAÇÃO

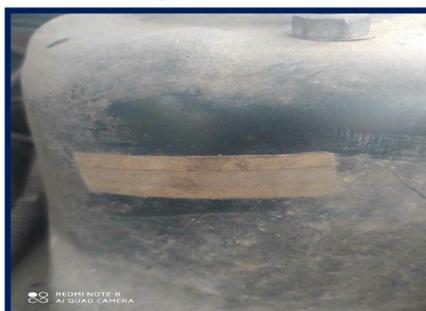
Etiqueta ETA Motor

ETA MOTOR :	ILEGÍVEL/DANIFICADA (UM OU MAIS CARACTERES)
ETA BATENTE DA PORTA :	ILEGÍVEL/DANIFICADA (UM OU MAIS CARACTERES)
ETA ASSOALHO :	NÃO OBRIGATÓRIO
PLAQUETA ANO FABRICAÇÃO :	PLAQUETA OK (NACIONAIS E IMPORT. APÓS 1999)
