## APROVADO COM APONTAMENTO

## APRESENTAÇÃO

NO. LAUDO:	4670892
DATA DE VISTORIA:	28/04/2025 11:07:03
MARCA:	FIAT
MODELO:	TIPO 1.6 IE
COR:	CINZA
ANO FABRICAÇÃO:	1994
ANO MODELO:	1995
PLACA:	GMZ9371
RENAVAM:	00625439597
KM:	NADA CONSTA
COMBUSTÍVEL:	GASOLINA
UNIDADE:	JACAREI
CLIENTE:	PMSJC

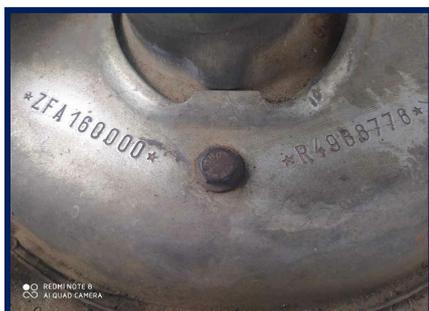
Chassi

NO. CHASSI NA BIN:	ZFA160000R4988776
NO. CHASSI NO VEÍCULO:	ZFA160000R4988776
NO. CHASSI NO DOCUMENTO:	ZFA160000R4988776

NUMERAÇÃO IDENTIFICADORA :	DENTRO DOS PADRÕES HABITUAIS DO FABRICANTE
CHAPA SUPORTE :	REGIÃO ÍNTEGRA

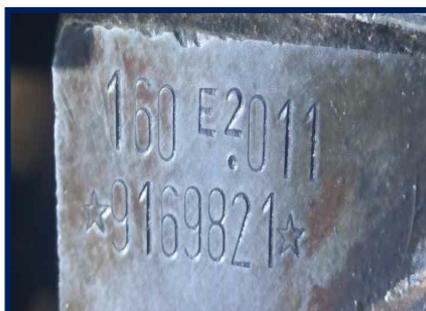
Motor

NO. MOTOR NA BIN:	9169821
NO. MOTOR NO VEÍCULO:	160E20119169821
NO. MOTOR NO DOCUMENTO:	160E20119169821

DENTRO DOS PADRÕES HABITUAIS DO FABRICANTE

COINCIDE PARCIALMENTE COM A BIN, PODENDO SER EXIGIDO REGULARIZAÇÃO PELO ÓRGÃO COMPETENTE

PASSIVEL DE REGULARIZAÇÃO: NUMERAÇÃO DO MOTOR COINCIDE PARCIALMENTE COM A BIN, PODENDO SER EXIGIDO REGULARIZAÇÃO PELO ÓRGÃO COMPETENTE; ETA DO MOTOR ILEGIVEL; PARÁ-BRISA E VIGIA SEM GRAVAÇÃO

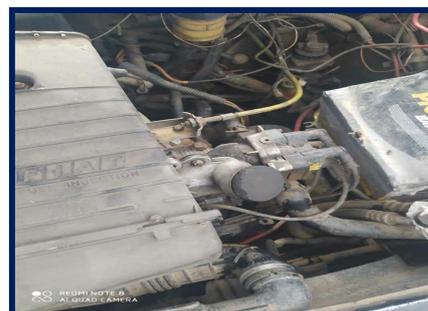
Câmbio

NO. CÂMBIO NA BIN:	NÃO CONSTA
NO. CÂMBIO NO VEÍCULO:	OBSTRUÍDA

NUMERAÇÃO OBSTRUÍDA (ITEM EXCLUÍDO DO PARECER)

NÃO POSSUI CADASTRO NA BIN

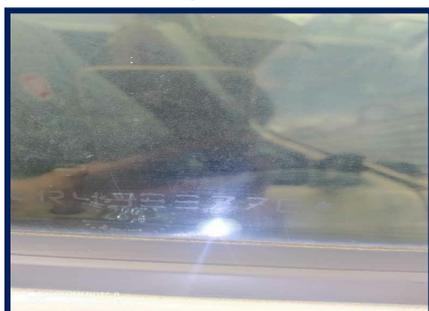
Gravação do vidro

PARABRISA :	SEM GRAVAÇÃO
PORTA DIANTE. ESQ. :	GRAVAÇÃO ORIGINAL / COINCIDE COM O CHASSI
PORTA TRAS. ESQ / LAT TRAS. ESQ. :	GRAVAÇÃO ORIGINAL / COINCIDE COM O CHASSI
VIGIA TRASEIRO. :	SEM GRAVAÇÃO
PORTA TRAS. DIR / LAT TRAS. DIR. :	GRAVAÇÃO ORIGINAL / COINCIDE COM O CHASSI
PORTA DIANTE. DIR. :	GRAVAÇÃO ORIGINAL / COINCIDE COM O CHASSI

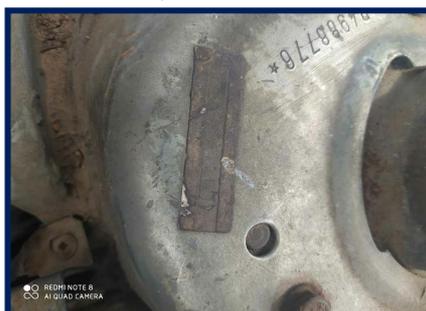
Etiqueta ETA Motor

ETA MOTOR :	ILEGÍVEL/DANIFICADA (UM OU MAIS CARACTERES)
ETA BATEnte DA PORTA :	ETA DENTRO DOS PADRÕES / NUMERAÇÃO COINCIDE COM O CHASSI
ETA ASSOALHO :	NÃO OBRIGATÓRIO
PLAQUETA ANO FABRICAÇÃO :	PLAQUETA OK (NACIONAIS E IMPORT. APÓS 1999)
