## NÃO CONFORME

## DADOS GERAIS DO VEÍCULO

NO. LAUDO:	4672260
DATA DE VISTORIA:	28/04/2025 12:32:18
MARCA:	VOLKSWAGEN
MODELO:	GOL CL
COR:	BRANCA
ANO FABRICAÇÃO:	1991
ANO MODELO:	0
PLACA:	BTC3781
RENAVAM:	00404598293
KM:	NADA CONSTA
COMBUSTÍVEL:	GASOLINA
UNIDADE:	JACAREI
CLIENTE:	PMSJC

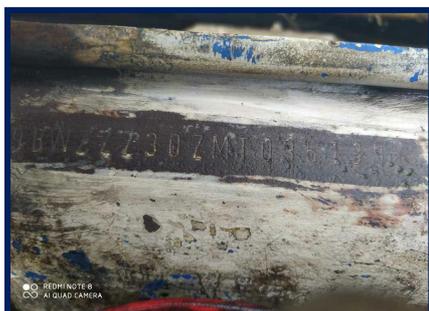
Chassi

NO. CHASSI NA BIN:	9BWZZZ30ZMT036139
NO. CHASSI NO VEÍCULO:	9BWZZZ30ZMT036139
NO. CHASSI NO DOCUMENTO:	9BWZZZ30ZMT036139

NUMERAÇÃO IDENTIFICADORA :	DENTRO DOS PADRÕES HABITUAIS DO FABRICANTE
CHAPA SUPORTE :	REGIÃO ÍNTEGRA

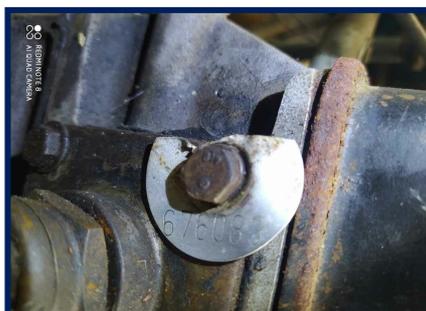
Motor

NO. MOTOR NA BIN:	0
NO. MOTOR NO VEÍCULO:	676083
NO. MOTOR NO DOCUMENTO:	0

DENTRO DOS PADRÕES HABITUAIS DO FABRICANTE

NUMERAÇÃO DIVERGENTE DA BIN/CRLV

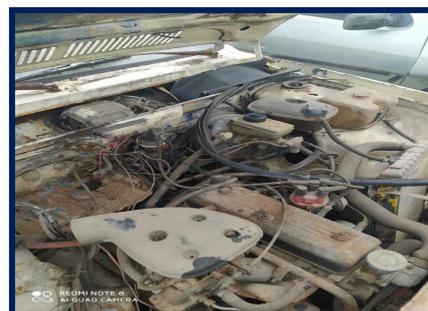
Câmbio

NO. CÂMBIO NA BIN:	NÃO CONSTA
NO. CÂMBIO NO VEÍCULO:	OBSTRUIDA

NUMERAÇÃO OBSTRUÍDA (ITEM EXCLUÍDO DO PARECER)

NÃO POSSUI CADASTRO NA BIN

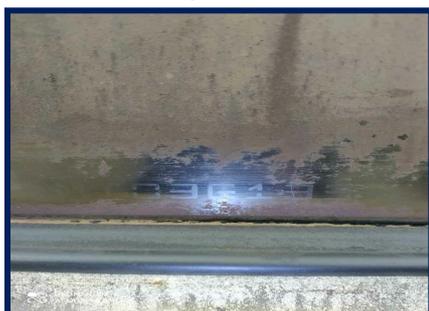
Gravação do vidro

PARABRISA :	SEM GRAVAÇÃO
PORTA DIANTE. ESQ. :	SEM GRAVAÇÃO
PORTA TRAS. ESQ / LAT TRAS. ESQ. :	SEM GRAVAÇÃO
VIGIA TRASEIRO. :	SEM GRAVAÇÃO
PORTA TRAS. DIR / LAT TRAS. DIR. :	SEM GRAVAÇÃO
PORTA DIANTE. DIR. :	SEM GRAVAÇÃO

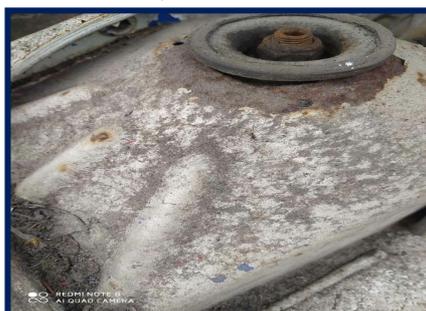
Etiqueta ETA Motor

ETA MOTOR :	AUSENTE/REMOVIDA (PASSÍVEL DE REGULARIZAÇÃO)
ETA BATENTE DA PORTA :	ILEGÍVEL/DANIFICADA (UM OU MAIS CARACTERES)
ETA ASSOALHO :	NÃO OBRIGATÓRIO
PLAQUETA ANO FABRICAÇÃO :	PLAQUETA OK (NACIONAIS E IMPORT. APÓS 1999)
