## DADOS GERAIS DO VEÍCULO

| NO. LAUDO: | 4676964 |
| MODELO: | CORSA MILENIUM |
| PLACA: | DAV3768 |

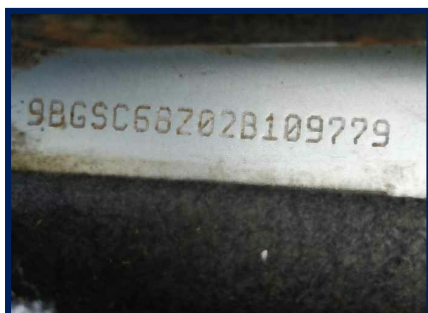
Chassi

| NUMERAÇÃO IDENTIFICADORA : | DENTRO DOS PADRÕES HABITUAIS DO FABRICANTE |
| CHAPA SUPORTE : | REGIÃO ÍNTEGRA |

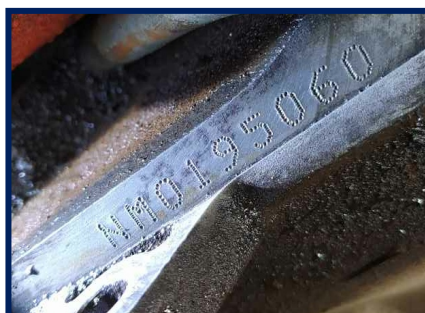
Motor

DENTRO DOS PADRÕES HABITUAIS DO FABRICANTE  
É A MESMA QUE CONSTA NA BIN OU CRLV

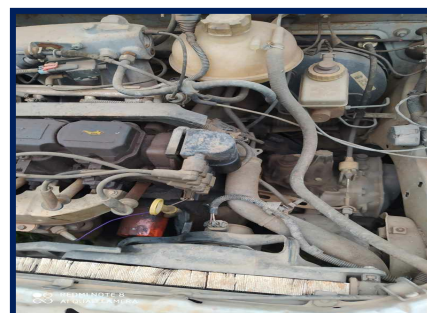
Câmbio

NUMERAÇÃO OBSTRUÍDA (ITEM EXCLUÍDO DO PARECER)  
NÃO POSSUI CADASTRO NA BIN

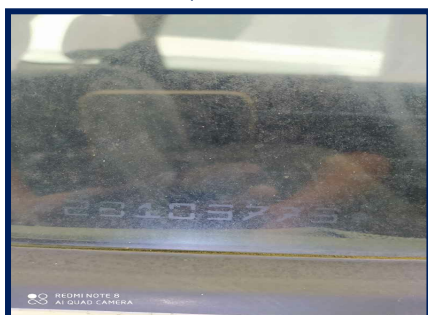
Gravação do vidro

| PARABRISA : | GRAVAÇÃO ORIGINAL / COINCIDE COM O CHASSI |

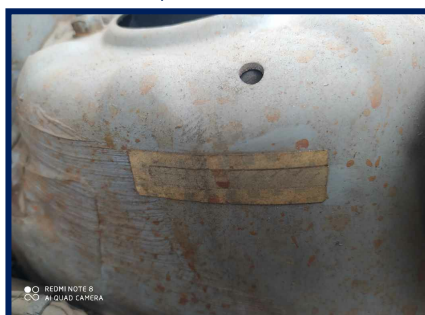
Etiqueta ETA Motor

| ETA MOTOR : | ILEGÍVEL/DANIFICADA (UM OU MAIS CARACTERES) |

ETA DE IDENTIFICAÇÃO DO MOTOR ILEGÍVEL

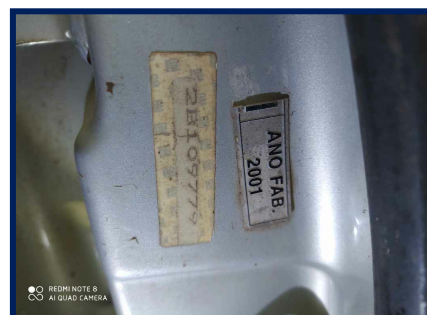
Foto eta coluna

| ETA BATENTE DA PORTA : | ETA DENTRO DOS PADRÕES / NUMERAÇÃO COINCIDE COM O CHASSI |
