## SITUAÇÃO GERAL

NÃO CONFORME

| NO. LAUDO: | 4677691 |
| MODELO: | PARATI PLUS |

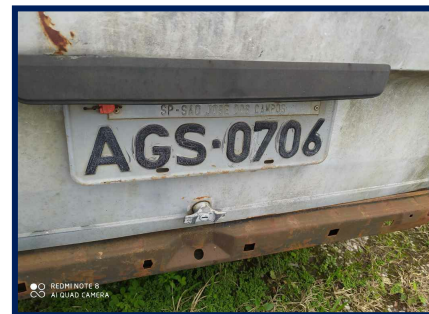
Placa

NUMERAÇÃO DO MOTOR NÃO CADASTRADA | ETA DO MOTOR AUSENTE | ETA DO BATENTE DA PORTA SEM CAMPO | PLACAS DESBOTADAS | TODOS OS VIDROS SEM GRAVAÇÃO

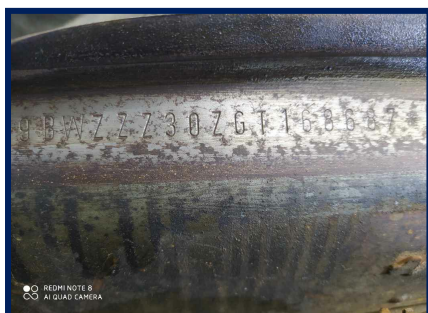
Chassi

| NUMERAÇÃO IDENTIFICADORA : | DENTRO DOS PADRÕES HABITUAIS DO FABRICANTE |
| CHAPA SUPORTE : | REGIÃO ÍNTEGRA |

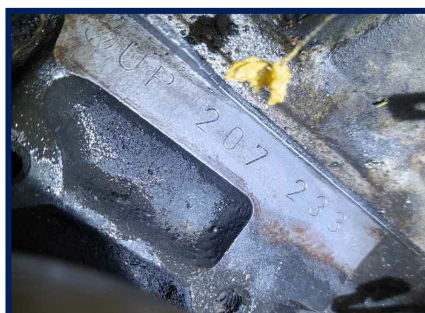
Motor

DENTRO DOS PADRÕES HABITUAIS DO FABRICANTE

NUMERAÇÃO DIVERGENTE DA BIN/CRLV

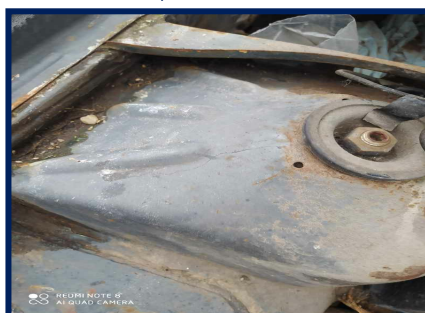
Etiqueta ETA Motor

| ETA MOTOR : | AUSENTE/REMOVIDA (PASSÍVEL DE REGULARIZAÇÃO) |

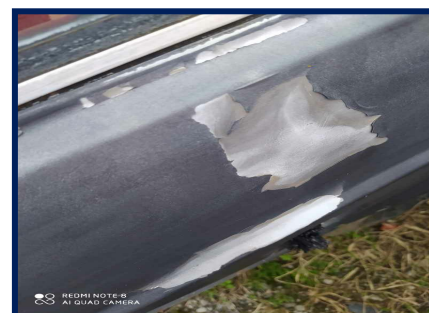
Foto eta coluna

| ETA BATENTE DA PORTA : | ILEGÍVEL/DANIFICADA (UM OU MAIS CARACTERES) |
