## SITUAÇÃO GERAL

## APROVADO COM APONTAMENTO

## DADOS GERAIS DO VEÍCULO

| NO. LAUDO: | 4678277 |

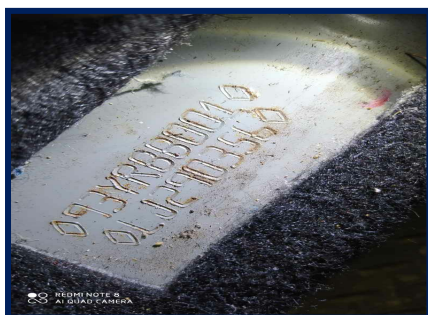
Chassi

| NUMERAÇÃO IDENTIFICADORA : | DENTRO DOS PADRÕES HABITUAIS DO FABRICANTE |
| CHAPA SUPORTE : | REGIÃO ÍNTEGRA |

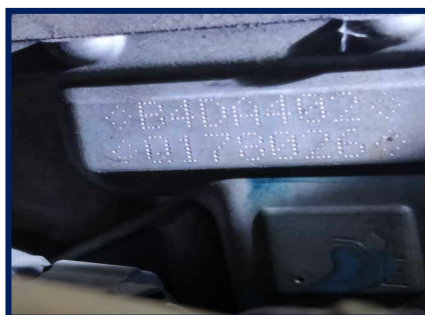
Motor

DENTRO DOS PADRÕES HABITUAIS DO FABRICANTE  
É A MESMA QUE CONSTA NA BIN OU CRLV

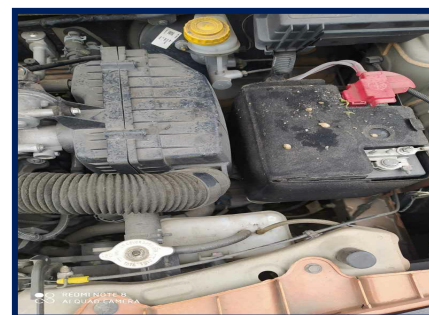
Câmbio

NUMERAÇÃO OBSTRUÍDA (ITEM EXCLUÍDO DO PARECER)

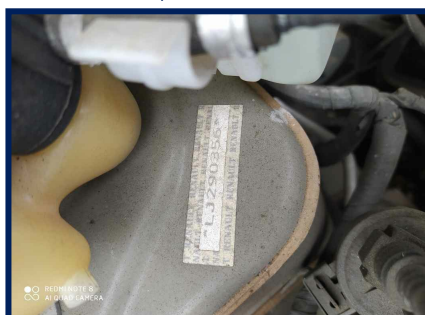
Etiqueta ETA Motor

| ETA MOTOR : | ETA DENTRO DOS PADRÕES / NUMERAÇÃO COINCIDE COM O CHASSI |
