## DADOS GERAIS DO VEÍCULO

| NO. LAUDO: | 4678956 |
| MODELO: | HONDA/CG 125 FAN |
| PLACA: | DNJ2429 |

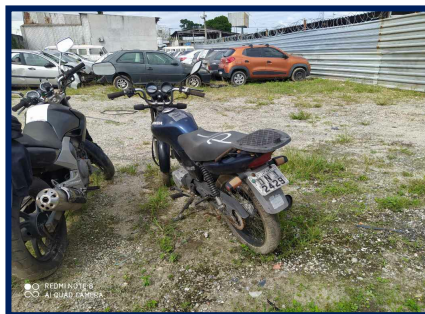
Traseira

PLACA TRASEIRA DESBOTADA

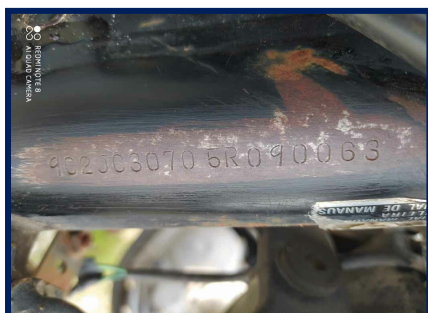
Chassi

| NUMERAÇÃO IDENTIFICADORA : | DENTRO DOS PADRÕES HABITUAIS DO FABRICANTE |
| CHAPA SUPORTE : | REGIÃO ÍNTEGRA |

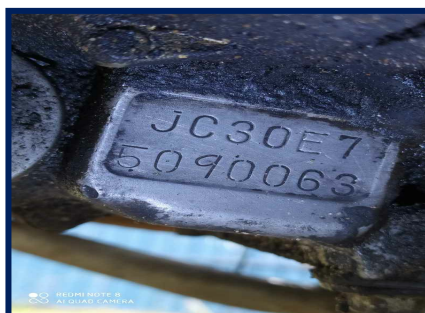
Motor

DENTRO DOS PADRÕES HABITUAIS DO FABRICANTE  
É A MESMA QUE CONSTA NA BIN OU CRLV
