## SITUAÇÃO GERAL

APROVADO

## DADOS GERAIS DO VEÍCULO

| NO. LAUDO: | 4679428 |

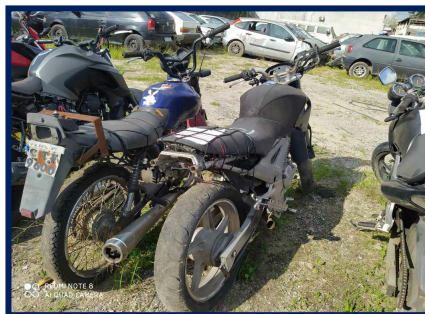
Traseira

PLACA TRASEIRA AUSENTE

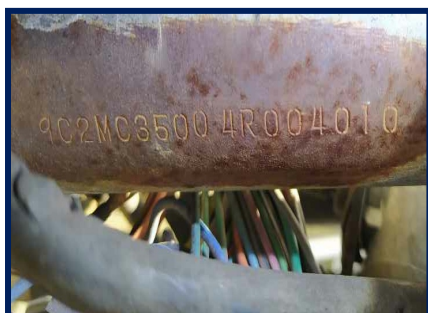
Chassi

| NUMERAÇÃO IDENTIFICADORA : | DENTRO DOS PADRÕES HABITUAIS DO FABRICANTE |
| CHAPA SUPORTE : | REGIÃO ÍNTEGRA |

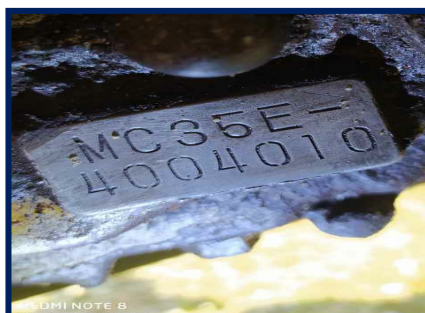
Motor

DENTRO DOS PADRÕES HABITUAIS DO FABRICANTE  
É A MESMA QUE CONSTA NA BIN OU CRLV

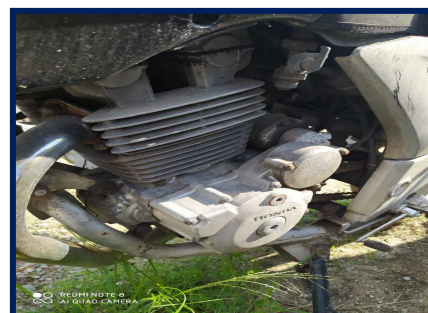
Câmbio

NÃO POSSUI CADASTRO NA BIN
