SITUAÇÃO GERAL

NÃO CONFORME

DADOS GERAIS DO VEÍCULO

NO. LAUDO:	4674567
DATA DE VISTORIA:	28/04/2025 15:29:39
MARCA:	FORD
MODELO:	FIESTA CLX
COR:	LARANJA
ANO FABRICAÇÃO:	1996
ANO MODELO:	1996
PLACA:	LBK9346
RENAVAM:	00665138377
KM:	NADA CONSTA
COMBUSTÍVEL:	GASOLINA
UNIDADE:	JACAREI
CLIENTE:	PMSJC

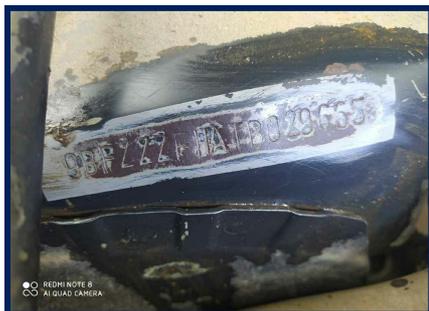
Chassi

NUMERAÇÃO IDENTIFICADORA :	FORA DOS PADRÕES HABITUAIS DO FABRICANTE
CHAPA SUPORTE :	REGIÃO EM MÁS CONDIÇÕES, SENDO SUGERIDO A ANÁLISE POR ORGÃO OFICIAL

CONSTA OFERTA EM LEILÃO; CHASSI REMARCADO (SENDO NECESSÁRIO ANÁLISE DE ORGÃO RESPONSÁVEL); NUMERAÇÃO DO MOTOR DIVERGENTE DA BIN | ETA MOTOR ILEGÍVEL; PARA-BRISA SEM GRAVAÇÃO | DISPENSA PARECER: ETA BATENTE DA PORTA SEM VISUALIZAÇÃO; VIDRO DIANTEIRO DIREITO E ESQUERDO SEM VISUALIZAÇÃO

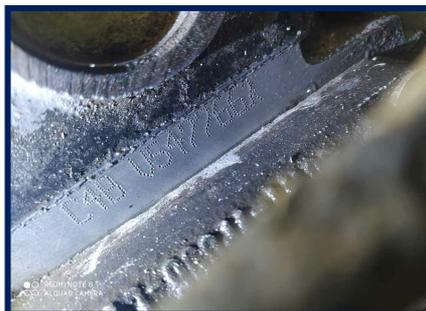
Motor

NO. MOTOR NA BIN:	J4ETD20203
NO. MOTOR NO VEÍCULO:	C4BV547766
NO. MOTOR NO DOCUMENTO:	C4BV547766

DENTRO DOS PADRÕES HABITUAIS DO FABRICANTE

NUMERAÇÃO DIVERGENTE DA BIN/CRLV

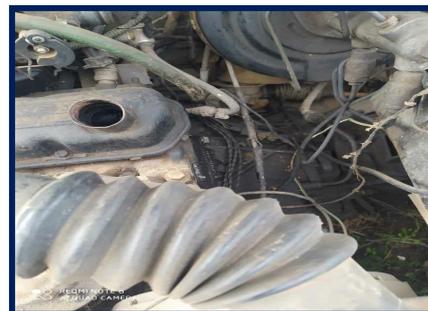
Câmbio

NO. CÂMBIO NA BIN:	NÃO CONSTA
NO. CÂMBIO NO VEÍCULO:	OBSTRUÍDA

NUMERAÇÃO OBSTRUÍDA (ITEM EXCLUÍDO DO PARECER)

NÃO POSSUI CADASTRO NA BIN

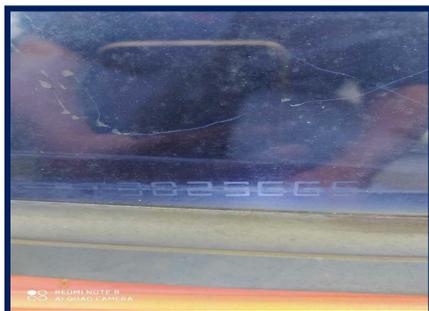
Gravação do vidro

PARABRISA :	SEM GRAVAÇÃO
PORTA DIANTE. ESQ. :	SEM GRAVAÇÃO
PORTA TRAS. ESQ / LAT TRAS. ESQ. :	GRAVAÇÃO ORIGINAL / COINCIDE COM O CHASSI
VIGIA TRASEIRO. :	GRAVAÇÃO ORIGINAL / COINCIDE COM O CHASSI
PORTA TRAS. DIR / LAT TRAS. DIR. :	GRAVAÇÃO ORIGINAL / COINCIDE COM O CHASSI
PORTA DIANTE. DIR. :	SEM GRAVAÇÃO

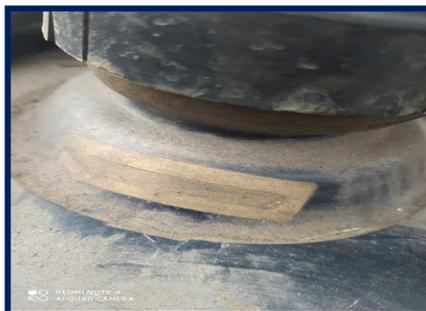
Etiqueta ETA Motor

ETA MOTOR :	ILEGÍVEL/DANIFICADA (UM OU MAIS CARACTERES)
ETA BATENTE DA PORTA :	ILEGÍVEL/DANIFICADA (UM OU MAIS CARACTERES)
ETA ASSOALHO :	NÃO OBRIGATÓRIO
PLAQUETA ANO FABRICAÇÃO :	PLAQUETA OK (NACIONAIS E IMPORT. APÓS 1999)
