## DADOS GERAIS DO VEÍCULO

| NO. LAUDO: | 4680022 |
| MODELO: | HONDA/NXR150 BROS ES |
| PLACA: | HYO5352 |

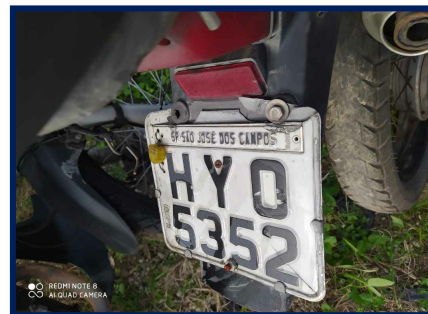
Placa

PLACA TRASEIRA AVARIADA

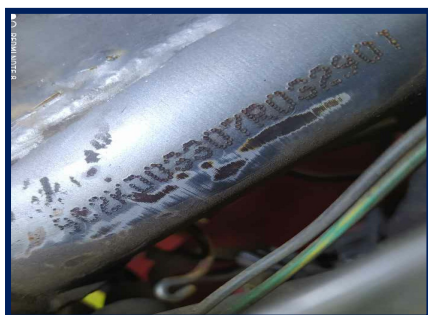
Chassi

| NUMERAÇÃO IDENTIFICADORA : | DENTRO DOS PADRÕES HABITUAIS DO FABRICANTE |
| CHAPA SUPORTE : | REGIÃO ÍNTEGRA |

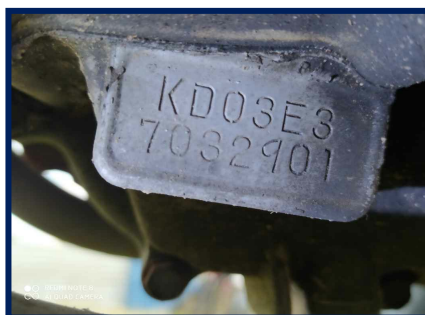
Motor

DENTRO DOS PADRÕES HABITUAIS DO FABRICANTE  
É A MESMA QUE CONSTA NA BIN OU CRLV

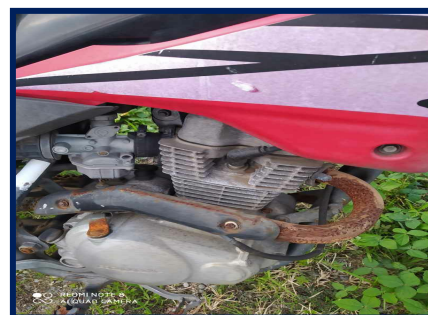
Câmbio

NÃO POSSUI CADASTRO NA BIN
