APROVADO

APRESENTAÇÃO

DADOS GERAIS DO VEÍCULO

NO. LAUDO:	4679067
DATA DE VISTORIA:	29/04/2025 14:08:25
MARCA:	HONDA
MODELO:	CBX 250 TWISTE
COR:	VERMELHA
ANO FABRICAÇÃO:	2006
ANO MODELO:	2006
PLACA:	DPI6913
RENAVAM:	00888287364
KM:	NADA CONSTA
COMBUSTÍVEL:	GASOLINA
UNIDADE:	JACAREI
CLIENTE:	PMSJC

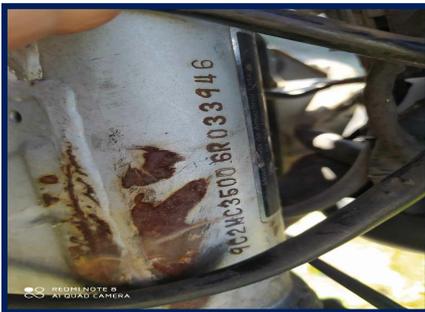
Chassi

NUMERAÇÃO IDENTIFICADORA :	DENTRO DOS PADRÕES HABITUAIS DO FABRICANTE
CHAPA SUPORTE :	REGIÃO ÍNTEGRA

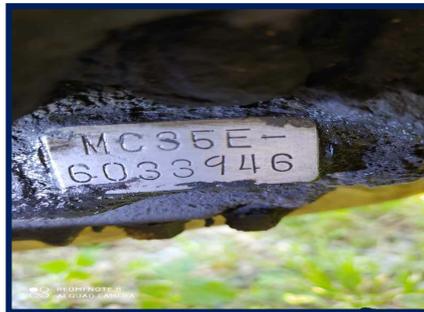
Motor

DENTRO DOS PADRÕES HABITUAIS DO FABRICANTE
É A MESMA QUE CONSTA NA BIN OU CRLV

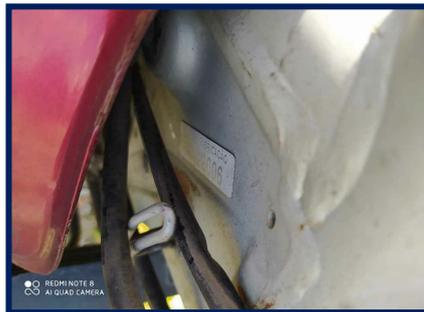
Etiqueta ETA Motor

ETA MOTOR :	NÃO OBRIGATÓRIO
ETA BATENTE DA PORTA :	NÃO OBRIGATÓRIO
ETA ASSOALHO :	NÃO OBRIGATÓRIO
PLAQUETA ANO FABRICAÇÃO :	NÃO OBRIGATÓRIO
