## DADOS GERAIS DO VEÍCULO

| NO. LAUDO: | 4679116 |
| MODELO: | HONDA/CG 125 CARGO |
| PLACA: | BRR9C43 |

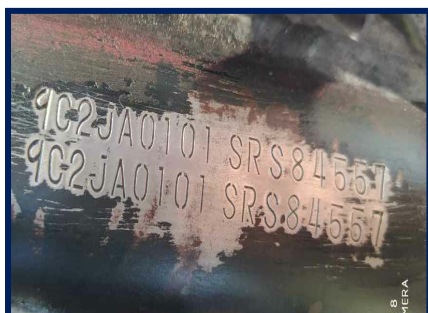
Chassi

| NUMERAÇÃO IDENTIFICADORA : | DENTRO DOS PADRÕES HABITUAIS DO FABRICANTE |
| CHAPA SUPORTE : | REGIÃO ÍNTEGRA |

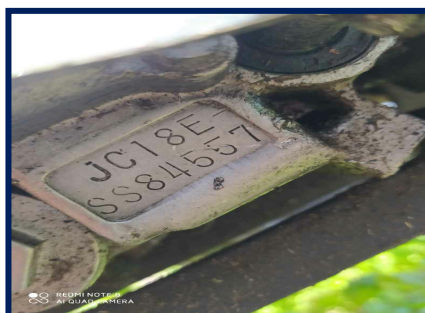
Motor

DENTRO DOS PADRÕES HABITUAIS DO FABRICANTE  
É A MESMA QUE CONSTA NA BIN OU CRLV

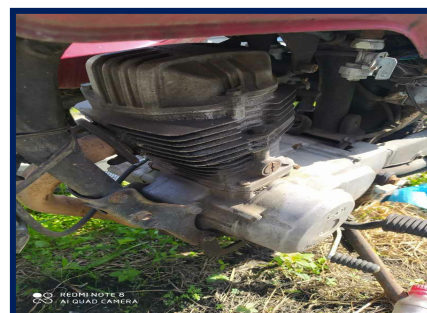
Câmbio

NÃO POSSUI CADASTRO NA BIN
