## DADOS GERAIS DO VEÍCULO

| NO. LAUDO: | 4679986 |
| MODELO: | HONDA/CG 160 START |
| PLACA: | FRP8F18 |

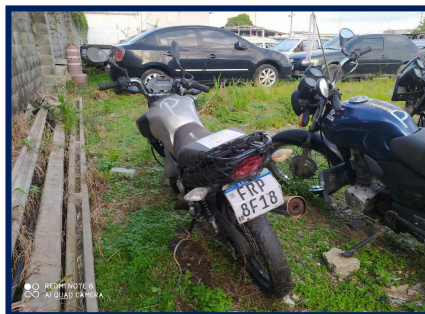
Traseira

PLACA TRASEIRA DESBOTADA

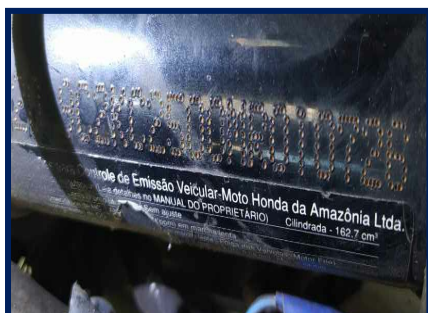
Chassi

| NUMERAÇÃO IDENTIFICADORA : | DENTRO DOS PADRÕES HABITUAIS DO FABRICANTE |
| CHAPA SUPORTE : | REGIÃO ÍNTEGRA |

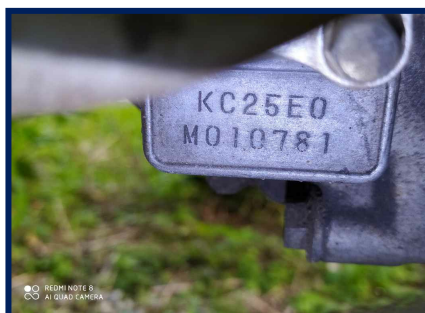
Motor

DENTRO DOS PADRÕES HABITUAIS DO FABRICANTE  
É A MESMA QUE CONSTA NA BIN OU CRLV

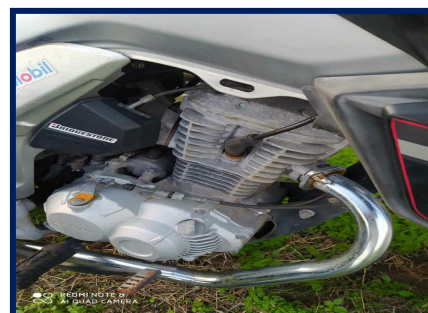
Câmbio

NUMERAÇÃO OBSTRUÍDA (ITEM EXCLUÍDO DO PARECER)  
NÃO POSSUI CADASTRO NA BIN
