## DADOS GERAIS DO VEÍCULO

| NO. LAUDO: | 4679536 |
| MARCA: | HONDA |
| MODELO: | CBX 250 TWISTE |

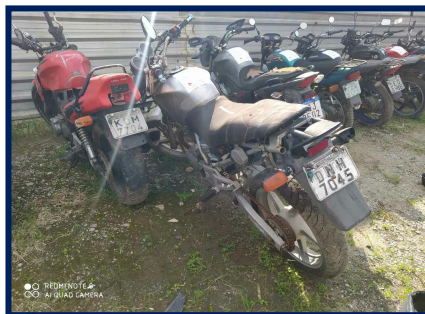
Traseira

PLACA TRASEIRA DESBOTADA

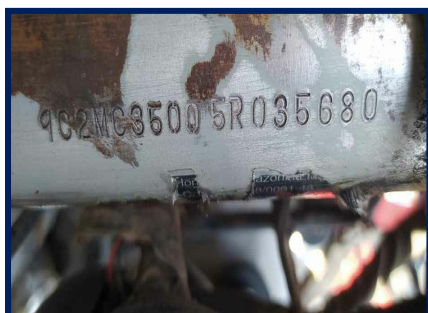
Chassi

| NUMERAÇÃO IDENTIFICADORA : | DENTRO DOS PADRÕES HABITUAIS DO FABRICANTE |
| CHAPA SUPORTE : | REGIÃO ÍNTEGRA |

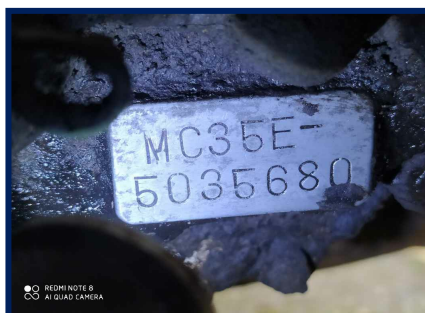
Motor

DENTRO DOS PADRÕES HABITUAIS DO FABRICANTE  
É A MESMA QUE CONSTA NA BIN OU CRLV

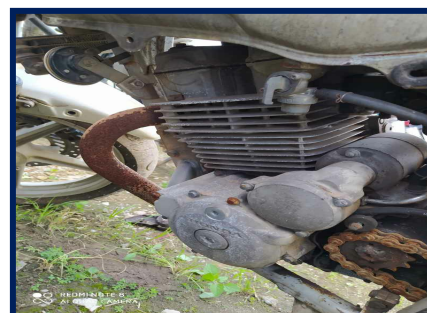
Câmbio

NÃO POSSUI CADASTRO NA BIN
