SITUAÇÃO GERAL

APROVADO

DADOS GERAIS DO VEÍCULO

NO. LAUDO:	4679486
DATA DE VISTORIA:	29/04/2025 14:59:41
MARCA:	HONDA
MODELO:	HONDA/CG 160 FAN
COR:	PRATA
ANO FABRICAÇÃO:	2020
ANO MODELO:	2021
PLACA:	EQJ2F02
RENAVAM:	01248095577
KM:	NADA CONSTA
COMBUSTÍVEL:	FLEX
UNIDADE:	JACAREI
CLIENTE:	PMSJC

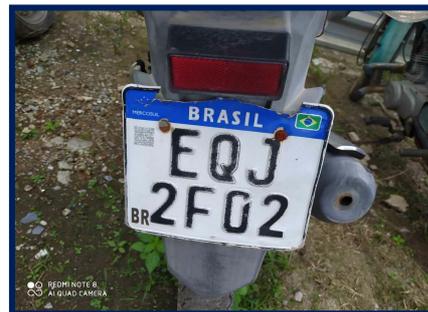
Placa

PLACA TRASEIRA AVARIADA

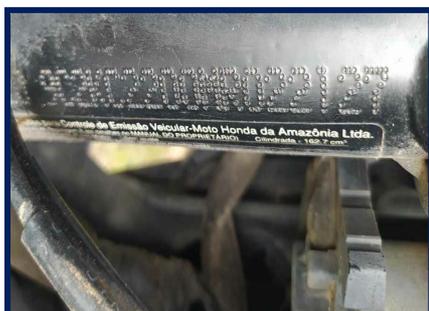
Chassi

NUMERAÇÃO IDENTIFICADORA :	DENTRO DOS PADRÕES HABITUAIS DO FABRICANTE
CHAPA SUPORTE :	REGIÃO ÍNTEGRA

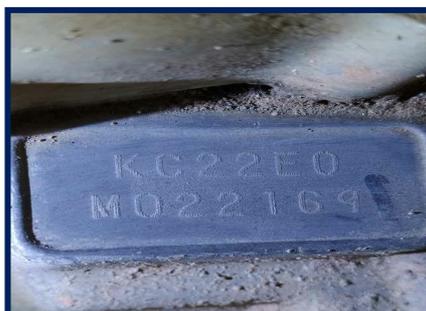
Motor

DENTRO DOS PADRÕES HABITUAIS DO FABRICANTE
 É A MESMA QUE CONSTA NA BIN OU CRLV

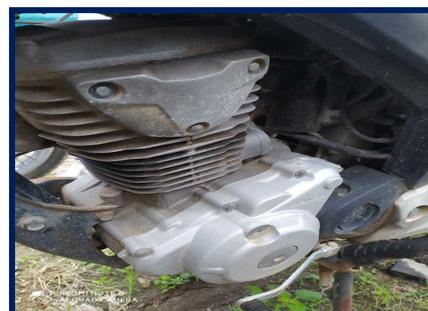
Câmbio

NUMERAÇÃO OBSTRUÍDA (ITEM EXCLUÍDO DO PARECER)
 NÃO POSSUI CADASTRO NA BIN
