## APROVADO COM APONTAMENTO

## DADOS GERAIS DO VEÍCULO

| NO. LAUDO: | 4679274 |
| MODELO: | HONDA/CG 125 FAN |

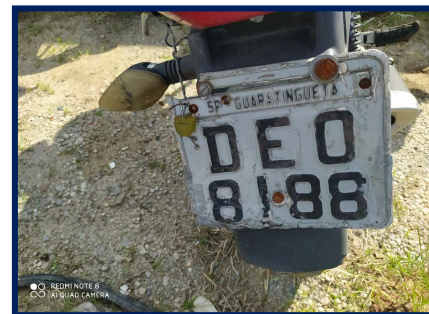
Placa

CONSTA HISTORICO DE LEILÃO | PLACA DESBOTADA

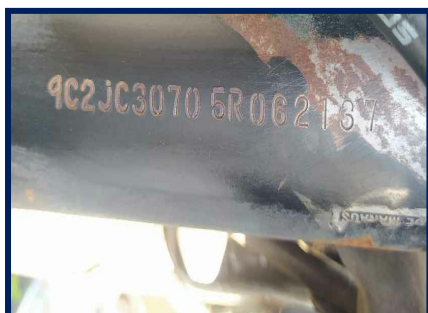
Chassi

| NUMERAÇÃO IDENTIFICADORA : | DENTRO DOS PADRÕES HABITUAIS DO FABRICANTE |
| CHAPA SUPORTE : | REGIÃO ÍNTEGRA |

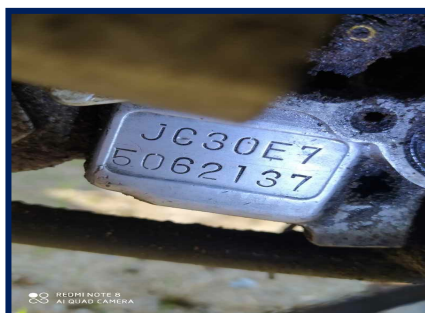
Motor

DENTRO DOS PADRÕES HABITUAIS DO FABRICANTE  
É A MESMA QUE CONSTA NA BIN OU CRLV

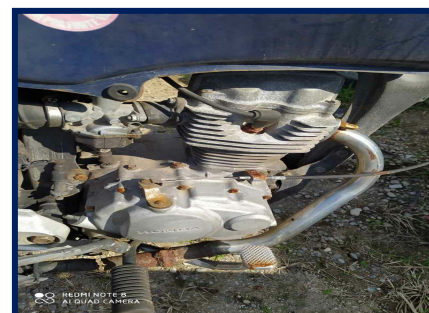
Câmbio

NUMERAÇÃO OBSTRUÍDA (ITEM EXCLUÍDO DO PARECER)
