## DADOS GERAIS DO VEÍCULO

| NO. LAUDO: | 4679175 |
| MODELO: | YAMAHA/FACTOR YBR125 ED |
| PLACA: | FDX0829 |

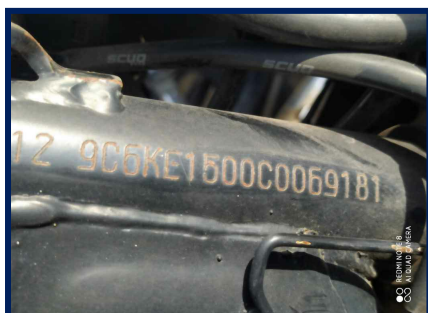
Chassi

| NUMERAÇÃO IDENTIFICADORA : | DENTRO DOS PADRÕES HABITUAIS DO FABRICANTE |
| CHAPA SUPORTE : | REGIÃO ÍNTEGRA |

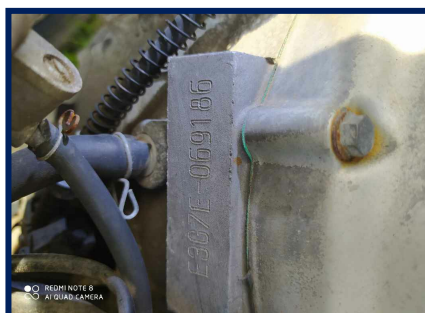
Motor

DENTRO DOS PADRÕES HABITUAIS DO FABRICANTE  
É A MESMA QUE CONSTA NA BIN OU CRLV

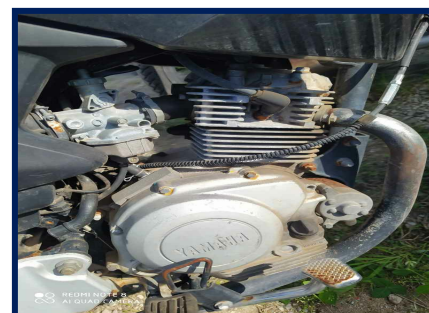
Câmbio

NÃO POSSUI CADASTRO NA BIN
