## APRESENTAÇÃO

## DADOS GERAIS DO VEÍCULO

| NO. LAUDO: | 4679350 |
| MODELO: | / FAZER YS250 |

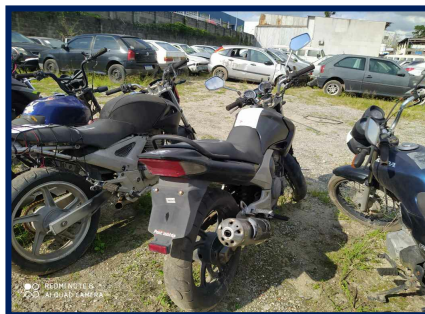
Traseira

PLACA TRASEIRA AUSENTE

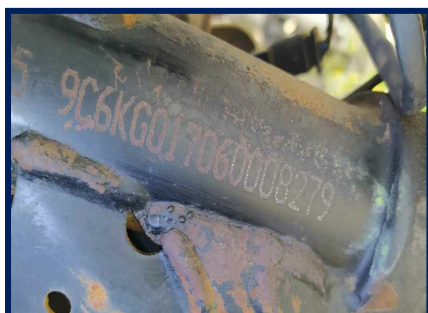
Chassi

| NUMERAÇÃO IDENTIFICADORA : | DENTRO DOS PADRÕES HABITUAIS DO FABRICANTE |
| CHAPA SUPORTE : | REGIÃO ÍNTEGRA |

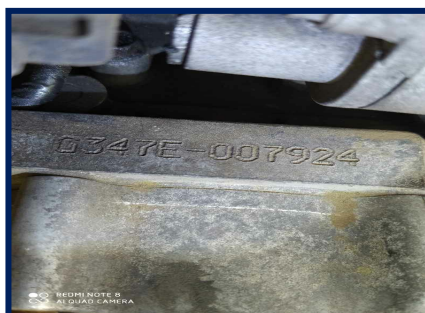
Motor

DENTRO DOS PADRÕES HABITUAIS DO FABRICANTE  
É A MESMA QUE CONSTA NA BIN OU CRLV

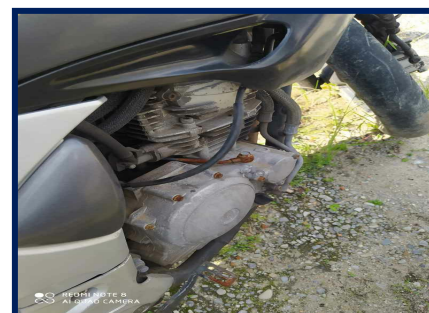
Câmbio

NUMERAÇÃO OBSTRUÍDA (ITEM EXCLUÍDO DO PARECER)  
NÃO POSSUI CADASTRO NA BIN
