## APRESENTAÇÃO

| NO. LAUDO: | 4678214 |
| MODELO: | VW/GOL SPECIAL 1.6 |
| PLACA: | AKO9475 |

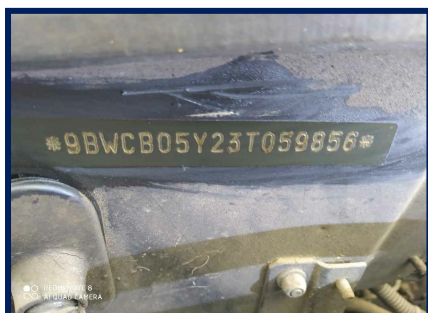
Chassi

## • GRAVAÇÃO DO CHASSI

| NUMERAÇÃO IDENTIFICADORA : | DENTRO DOS PADRÕES HABITUAIS DO FABRICANTE |
| CHAPA SUPORTE : | REGIÃO ÍNTEGRA |

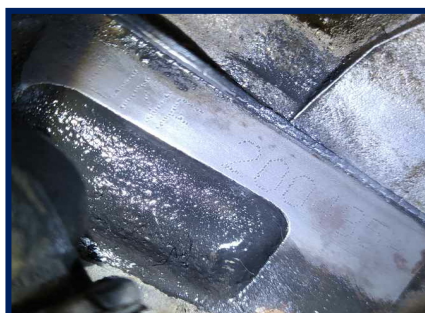
Motor

• **NUMERAÇÃO DO MOTOR**

DENTRO DOS PADRÕES HABITUAIS DO FABRICANTE  
É A MESMA QUE CONSTA NA BIN OU CRLV

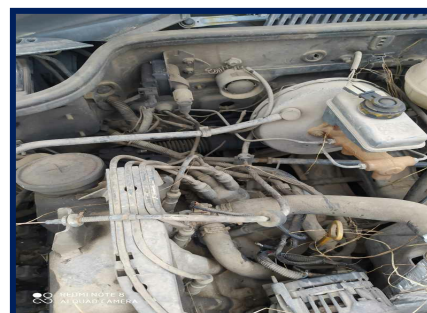
Câmbio

• **NUMERAÇÃO DO CÂMBIO**

NUMERAÇÃO OBSTRUÍDA (ITEM EXCLUÍDO DO PARECER)  
NÃO POSSUI CADASTRO NA BIN

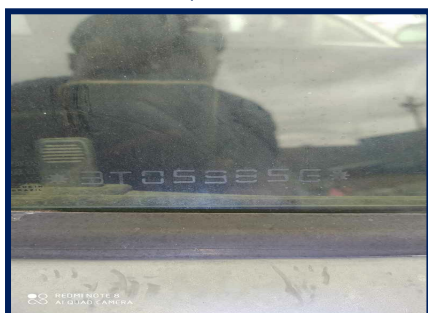
Gravação do vidro

| PARABRISA : | GRAVAÇÃO ORIGINAL / COINCIDE COM O CHASSI |

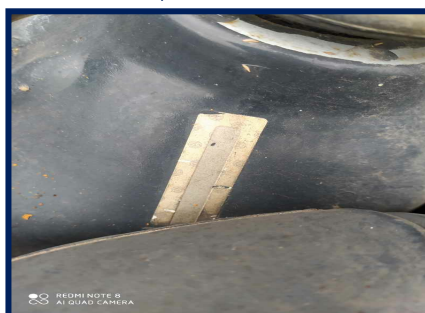
Etiqueta ETA Motor

| ETA MOTOR : | ILEGÍVEL/DANIFICADA (UM OU MAIS CARACTERES) |

ETA DO MOTOR ILEGÍVEL

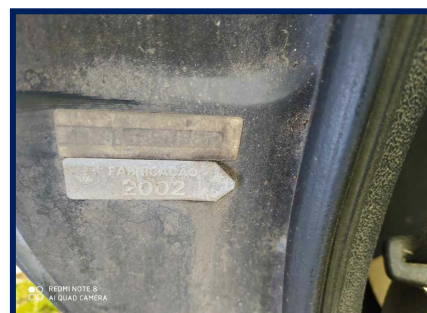
Foto eta coluna

| ETA BATENTE DA PORTA : | ETA DENTRO DOS PADRÕES / NUMERAÇÃO COINCIDE COM O CHASSI |
