## APRESENTAÇÃO

| NO. LAUDO: | 4677613 |
| MODELO: | I/GM PRISMA MAXX |
| PLACA: | BZS5518 |

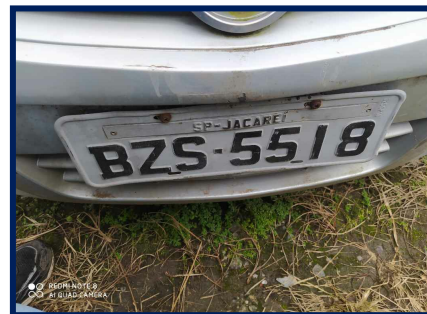
Placa

CHASSI COM ESTADO ACENTUADO DE CORROSÃO | PLACAS DESBOTADAS | VIDRO TRASEIRO ESQUERDO SEM VISUALIZAÇÃO; VIGIA SEM VIDRO; TRASEIRO DIREITO SEM VIDRO

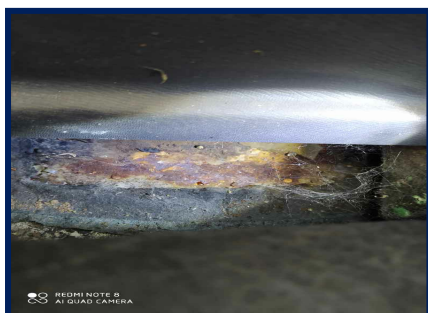
Chassi

| NUMERAÇÃO IDENTIFICADORA : | CORROSÃO ACENTUADA (DANIFICANDO UM OU MAIS CARACTERES) |
| CHAPA SUPORTE : | SEM O REVESTIMENTO DE PINTURA (CONFORME FOTO) |

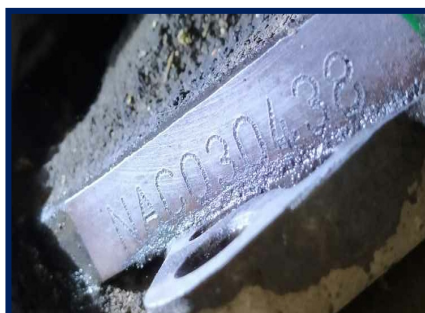
Motor

DENTRO DOS PADRÕES HABITUAIS DO FABRICANTE  
É A MESMA QUE CONSTA NA BIN OU CRLV

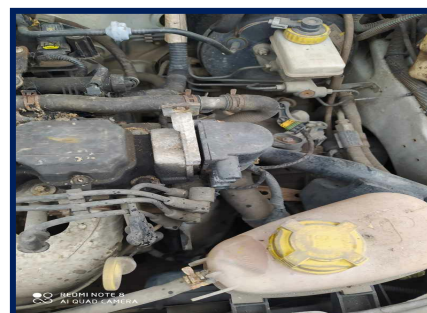
Câmbio

NUMERAÇÃO OBSTRUÍDA (ITEM EXCLUÍDO DO PARECER)

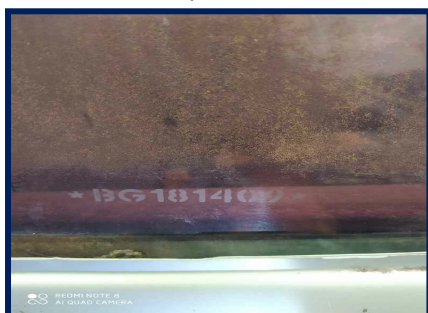
Gravação do vidro

| PARABRISA : | GRAVAÇÃO ORIGINAL / COINCIDE COM O CHASSI |
| VIGIA TRASEIRO. : | SEM GRAVAÇÃO |
| PORTA TRAS. DIR / LAT TRAS. DIR. : | SEM GRAVAÇÃO |

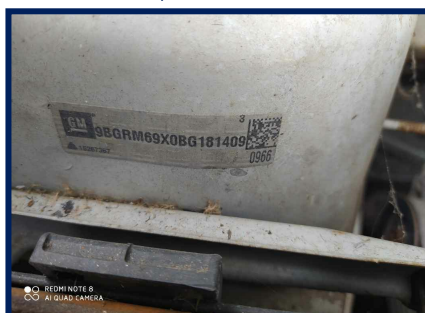
Etiqueta ETA Motor

| ETA MOTOR : | ETA DENTRO DOS PADRÕES / NUMERAÇÃO COINCIDE COM O CHASSI |

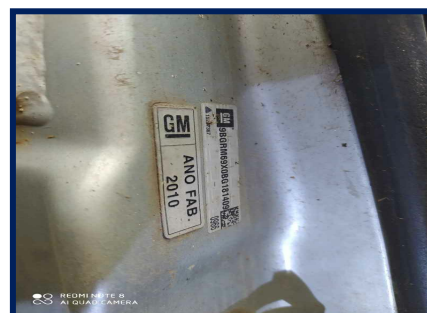
Foto eta coluna

| ETA BATENTE DA PORTA : | ETA DENTRO DOS PADRÕES / NUMERAÇÃO COINCIDE COM O CHASSI |
