LAUDO DE CONDIÇÃO E AVALIAÇÃO

ASTRO CMT MATOS

Solicitante: Astromarítima Navegação S/A

Data da Vistoria: 23/02/2024

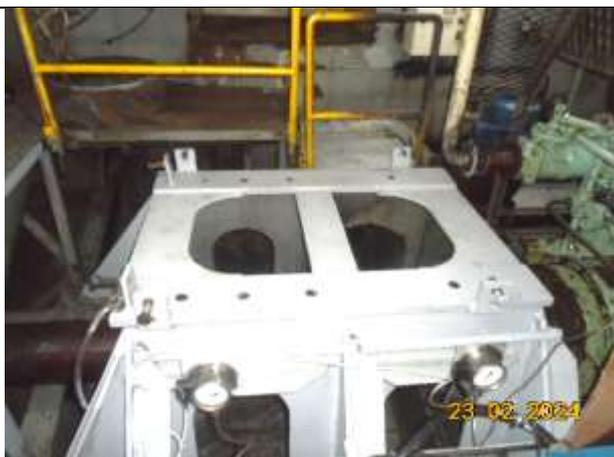
Máquinas: gerador de eixo de bombordo retirado para manutenção.

111. Gerador de eixo de bombordo removido

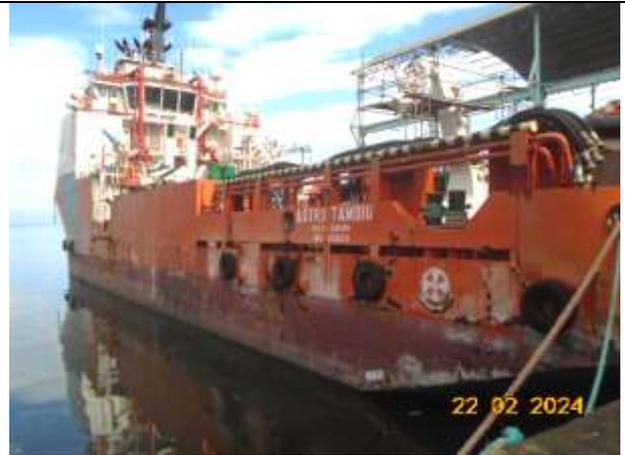
2. Costado por bombordo sentido proa, pintura desgastada e áreas de corrosão

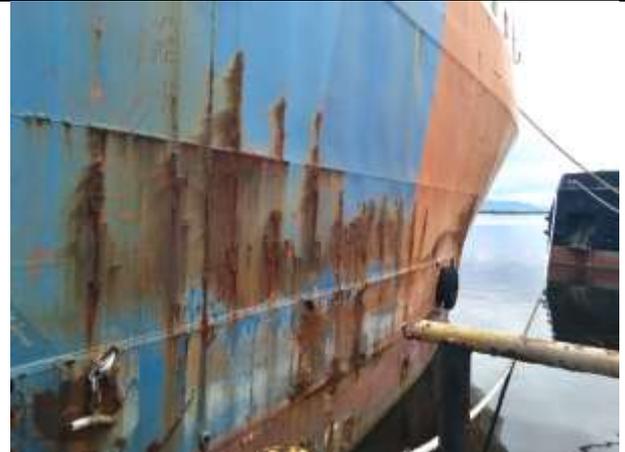
4. Pintura desgastada e áreas de corrosão nos costados

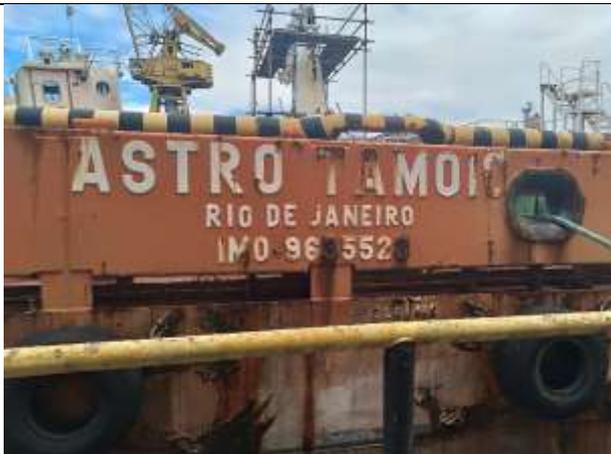
5. Pintura desgastada e áreas de corrosão nos costados e borda falsa

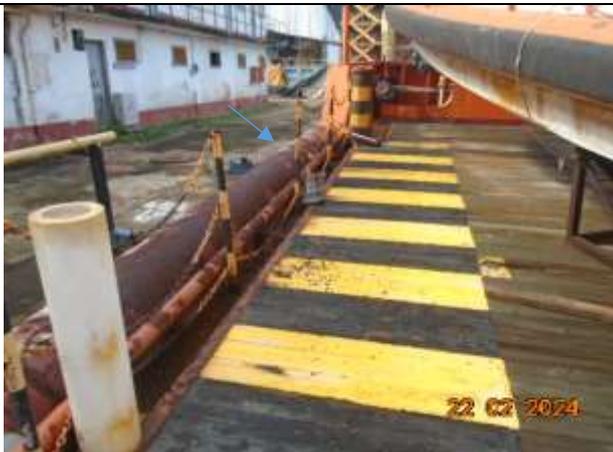
7. Convés principal na popa, corrosão no rolo da popa

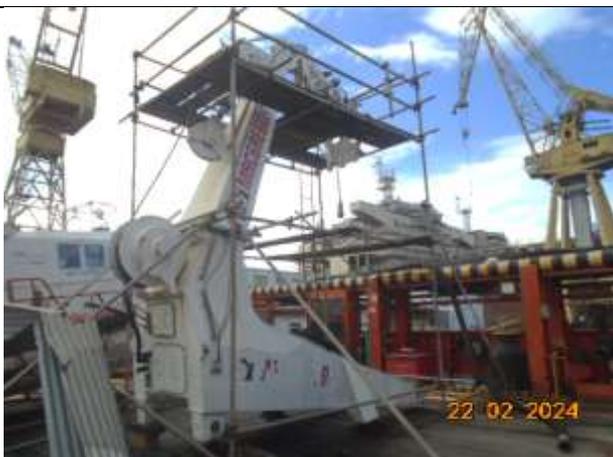
11. Turco do bote de serviço removido de sua base

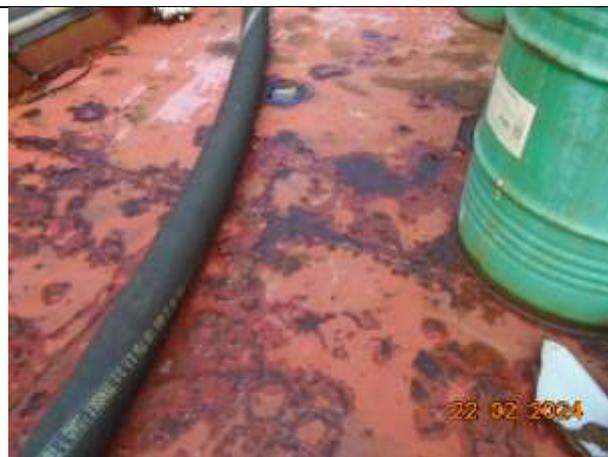
12. Pintura desgastada e áreas de corrosão no piso no convés principal

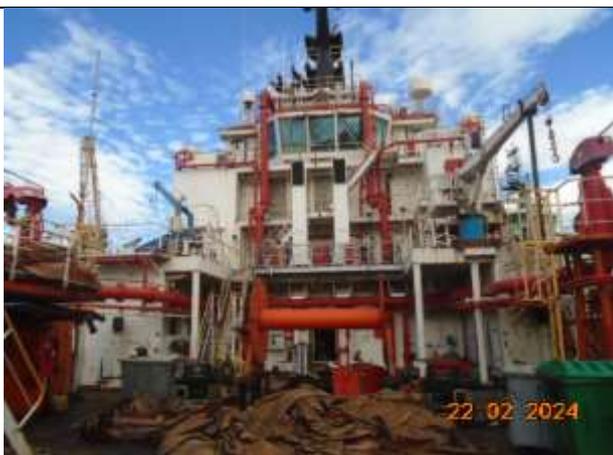
15. Pintura desgastada e pontos de corrosão na superestrutura por ré

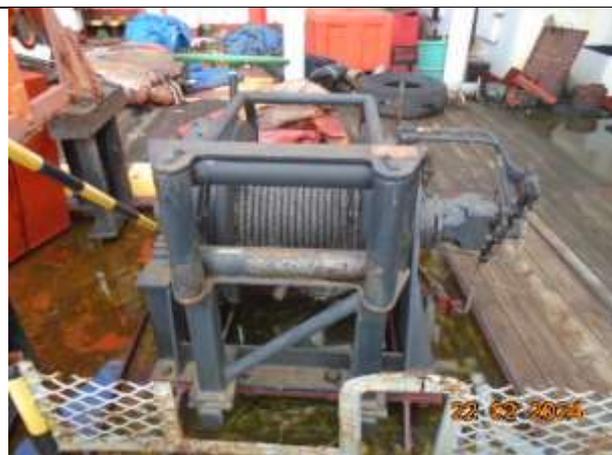
16. Pintura desgastada e pontos de corrosão no guincho auxiliar de convés

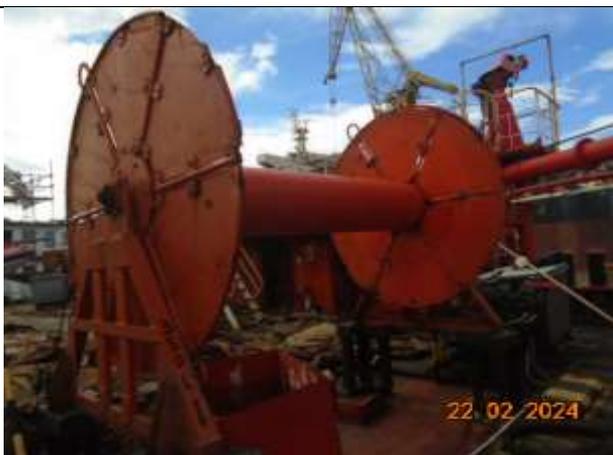
17. Pontos de corrosão no Carretel auxiliar de barreira de contenção e equipamento de acionamento removido

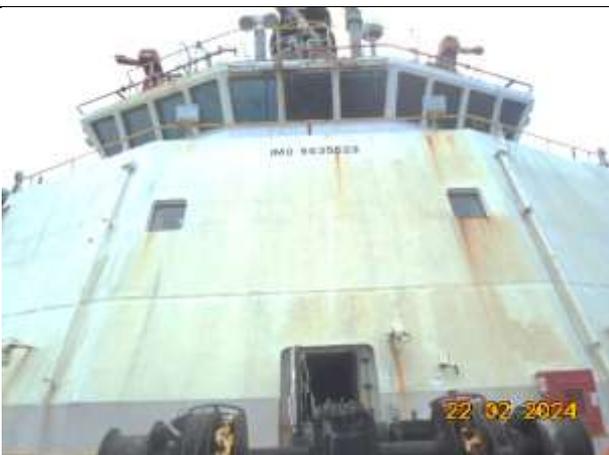
23. Pintura desgastada e pontos de corrosão na superestrutura por vante

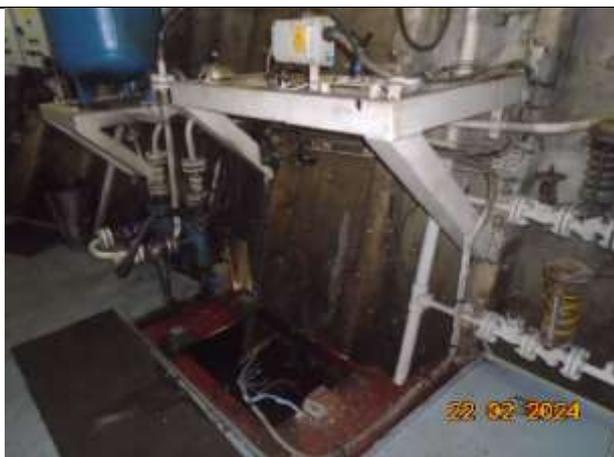
63. Compressor de ar de partida removido

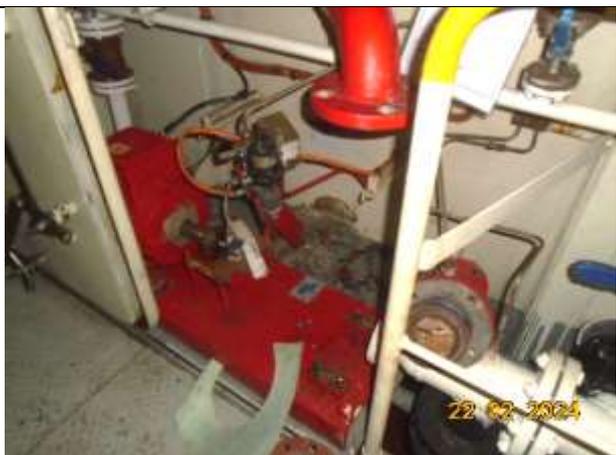
83. Bomba de incêndio de emergência removida de bordo
